COMUNE DI BOCCIOLETO

LAVORI DI MESSA A NORMA, ADEGUAMENTO
E RIQUALIFICAZIONE ENERGETICA DELL'EDIFICIO
CHE OSPITA LA SCUOLA PRIMARIA E DELL'INFANZIA

E10

DOCUMENTAZIONE FOTOGRAFICA

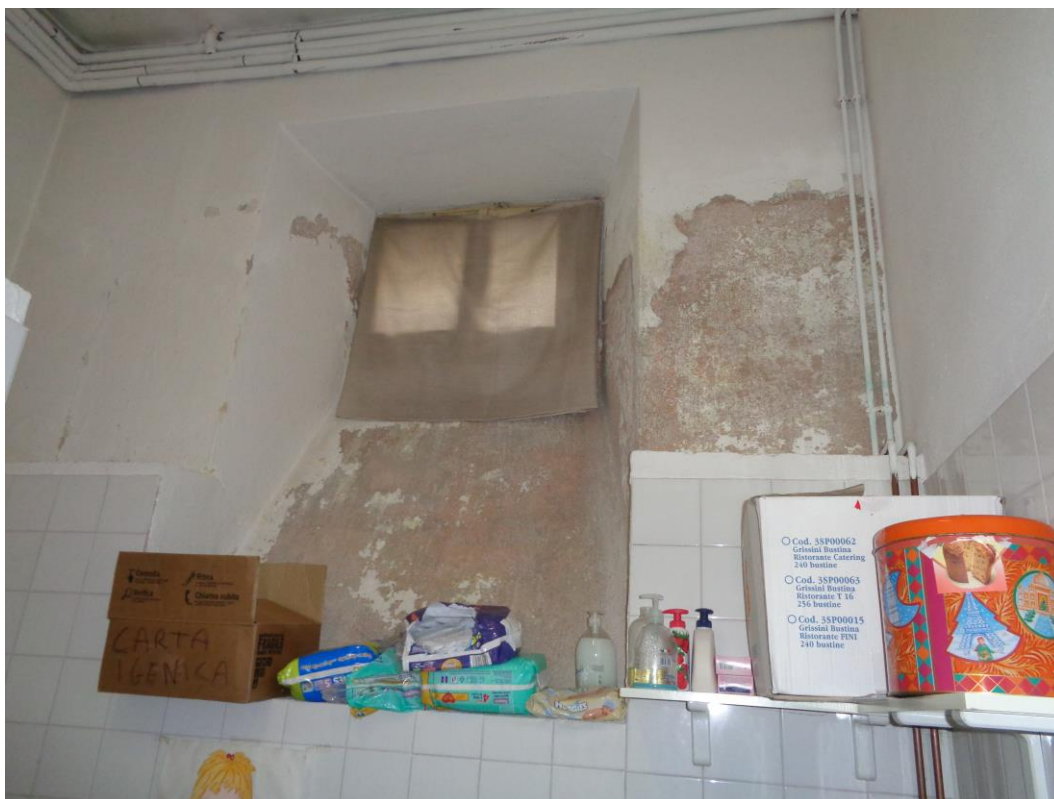
Vista dei locali interni destinati a scuola dell'infanzia, con evidenza della parete ammalorata

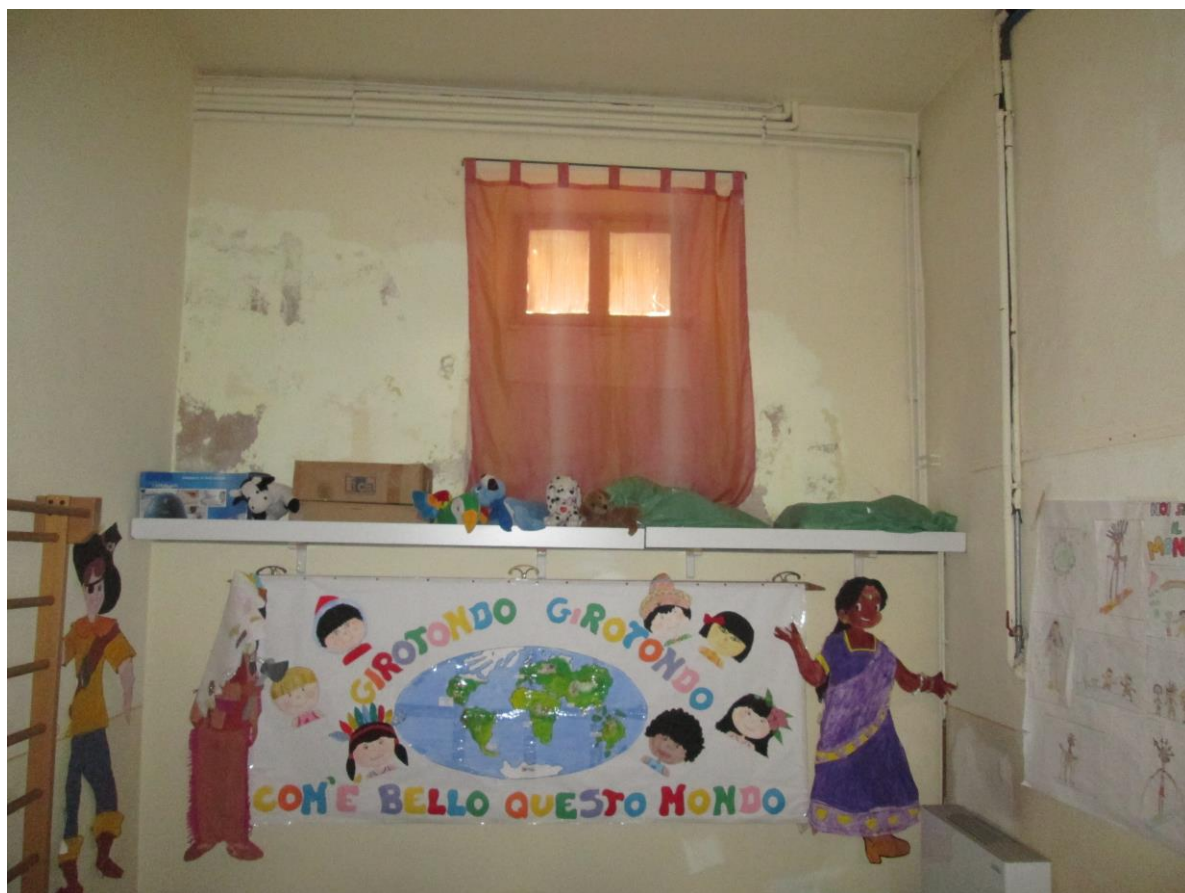
Vista dei locali interni destinati a scuola dell'infanzia, con evidenza della parete ammalorata

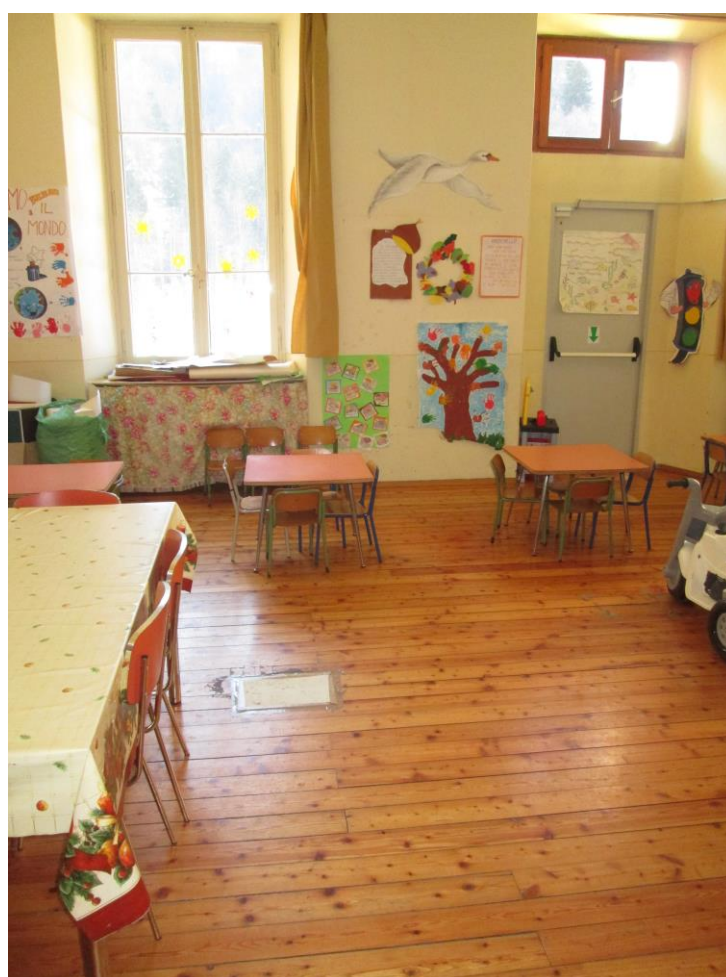
Vista dei locali interni destinati a scuola dell'infanzia, con evidenza dei pavimenti danneggiati

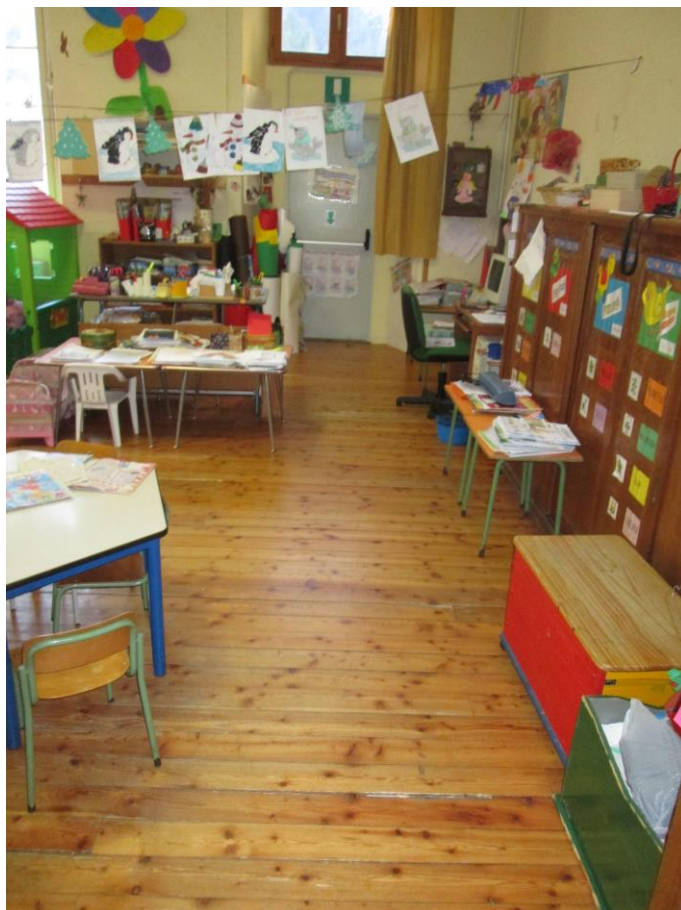
Vista dei locali interni destinati a scuola dell'infanzia, con evidenza dei pavimenti danneggiati.

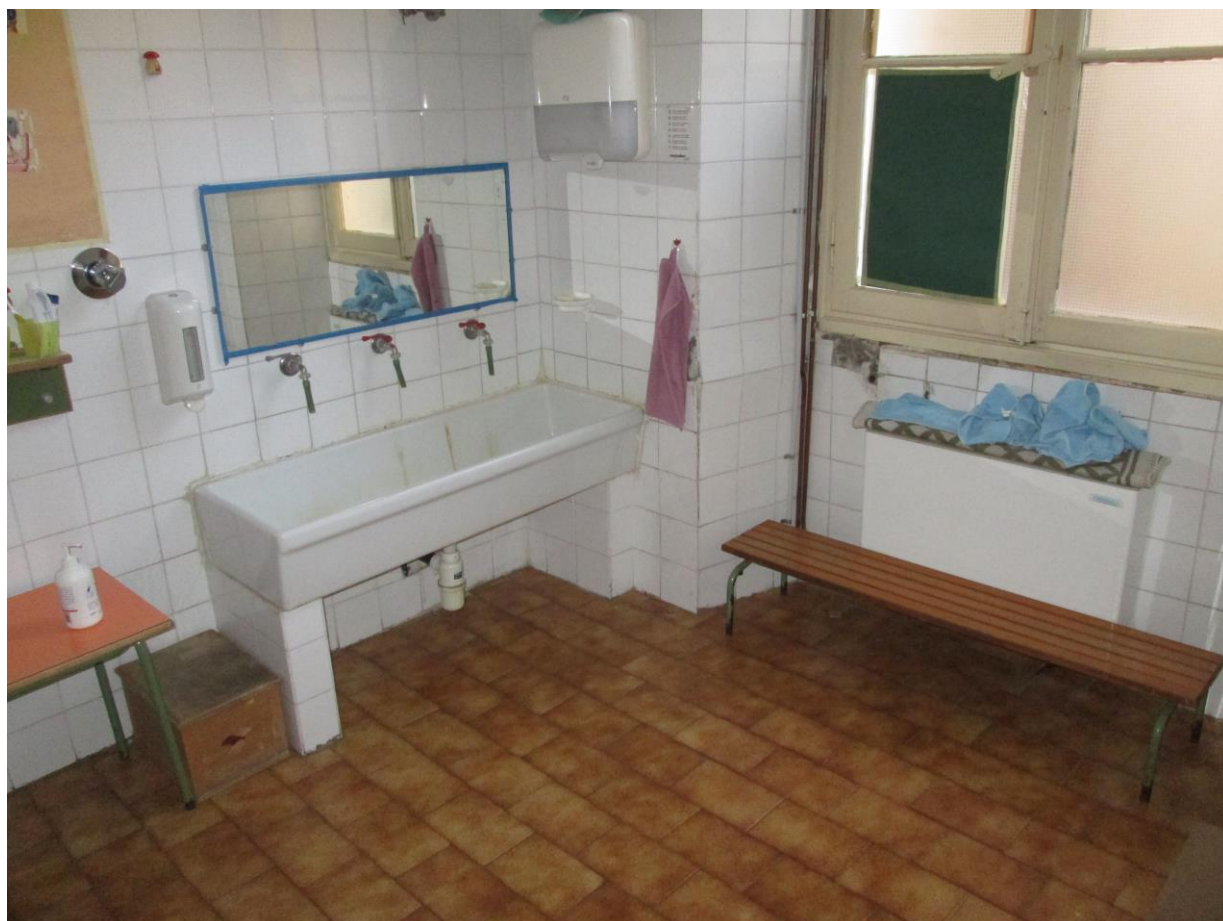
Vista dei servizi igienici della scuola dell'infanzia oggetto di intervento.

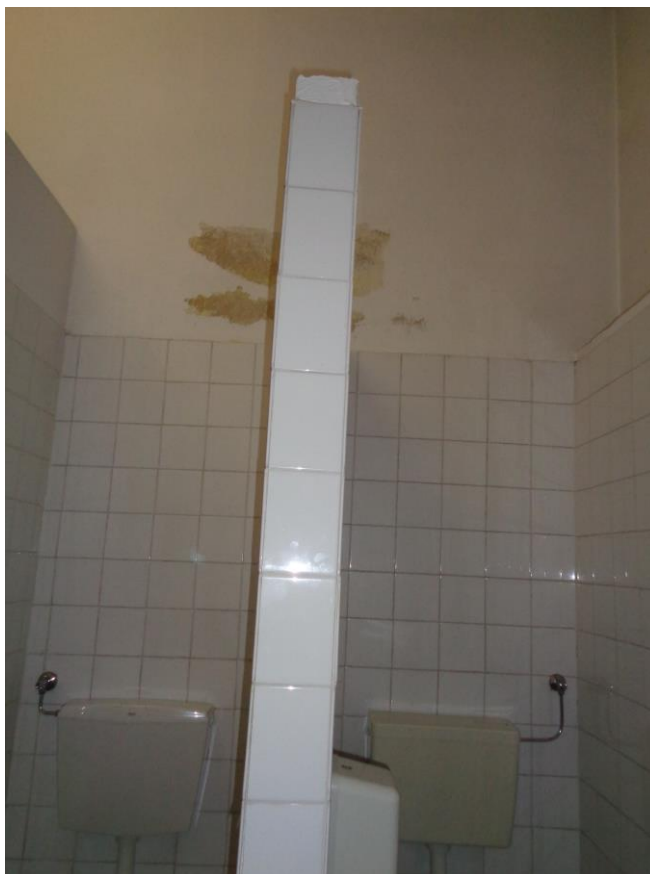
Vista dei servizi igienici della scuola dell'infanzia oggetto di intervento.

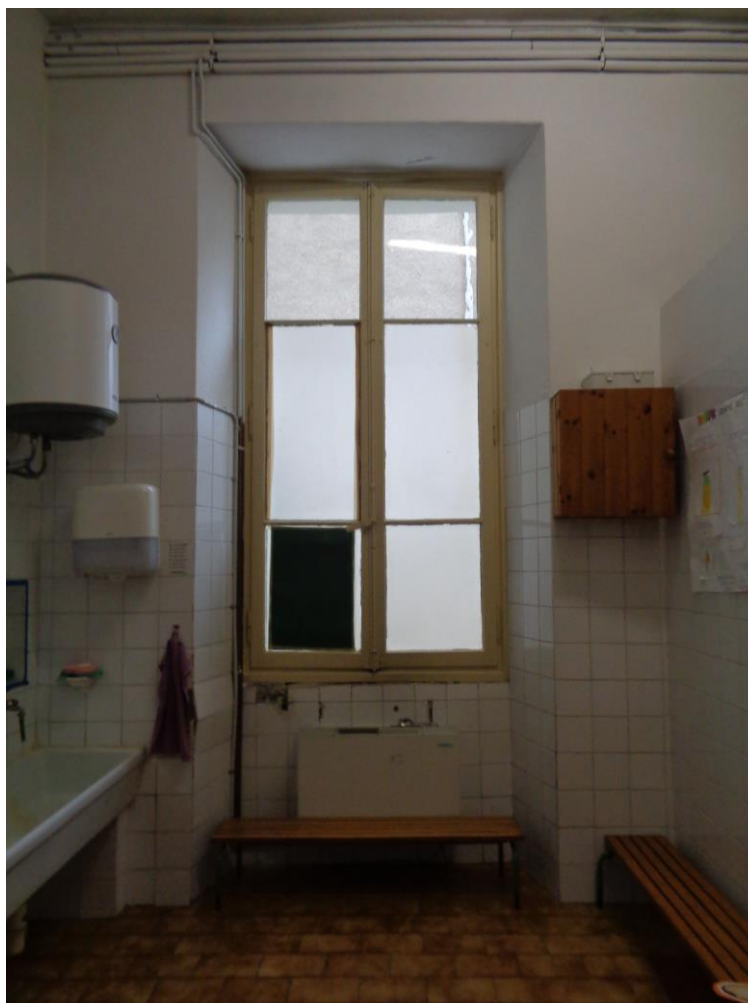
Vista dei servizi igienici della scuola dell'infanzia oggetto di intervento.

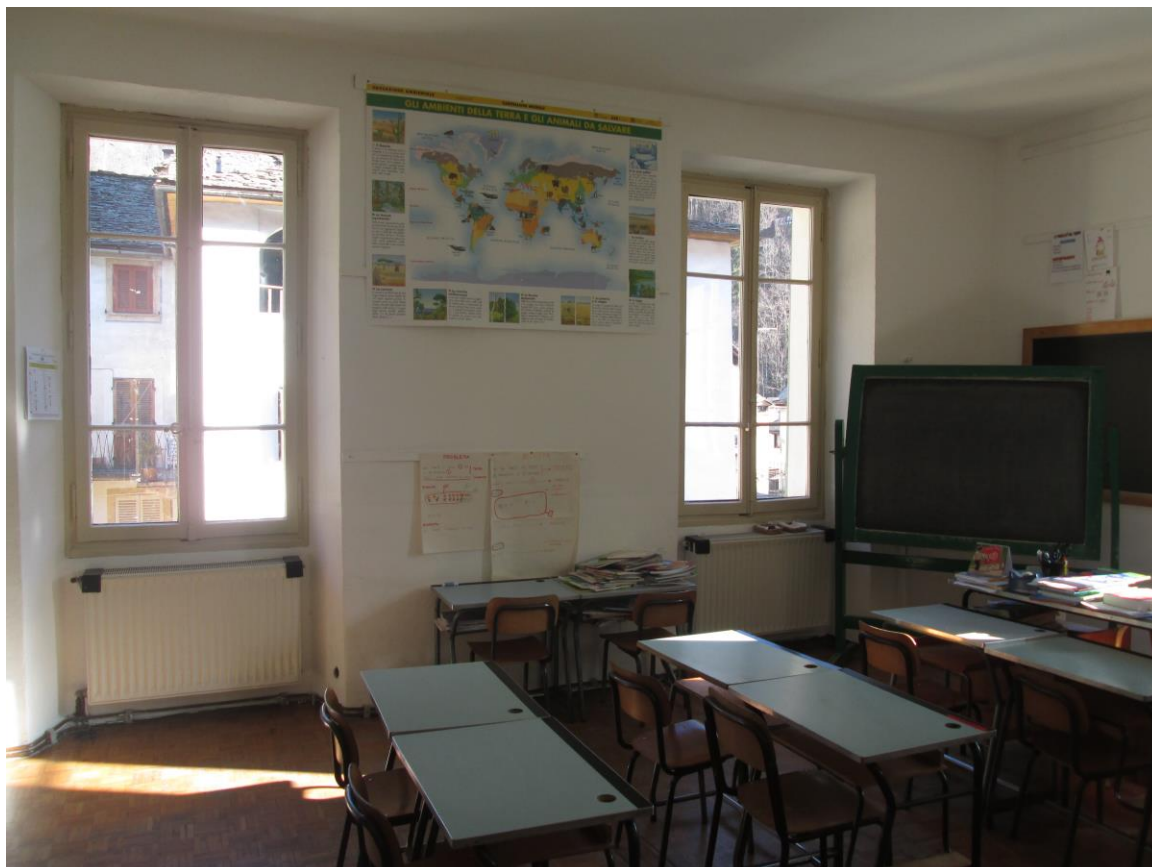
Vista dei locali interni destinati a scuola primaria, con evidenza dei serramenti oggetto di intervento e delle pareti da ritinteggiare.

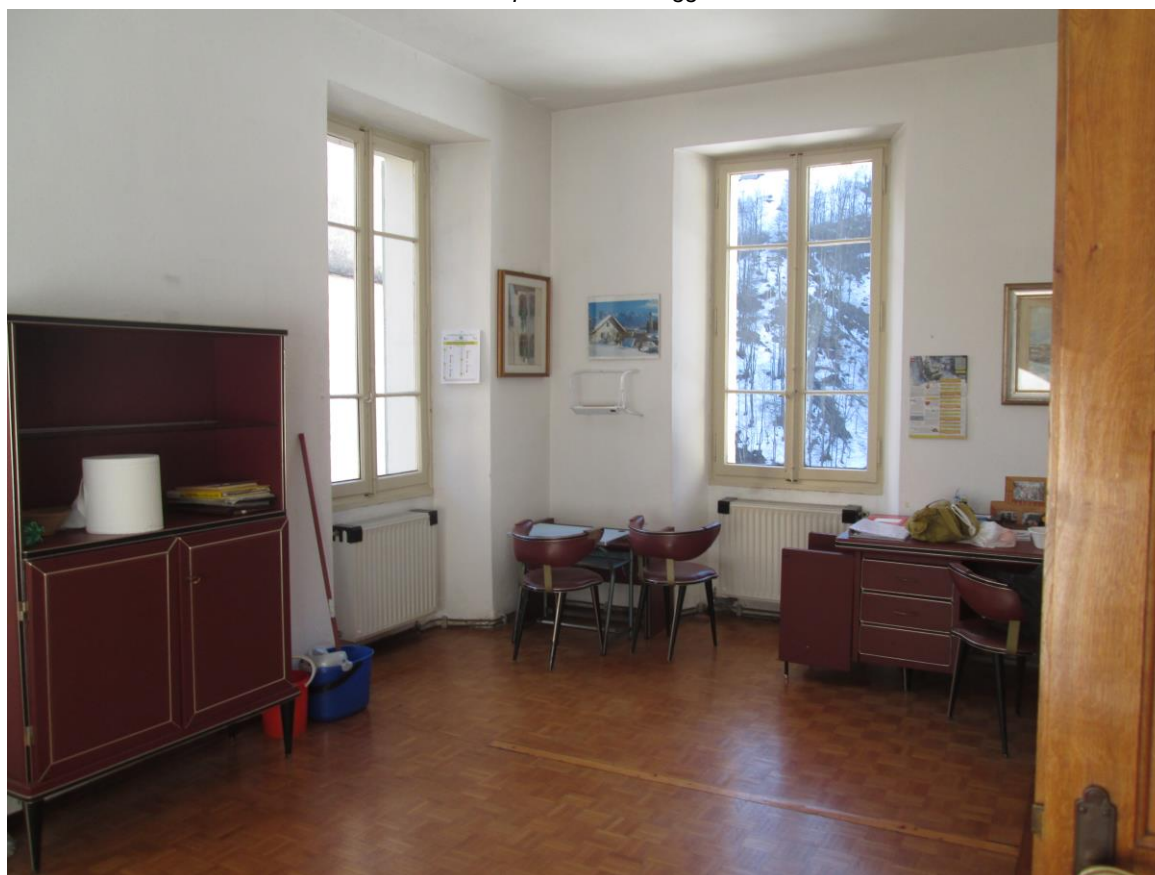
Vista dei locali interni destinati a scuola primaria, con evidenza dei serramenti oggetto di intervento e dei pavimenti danneggiati

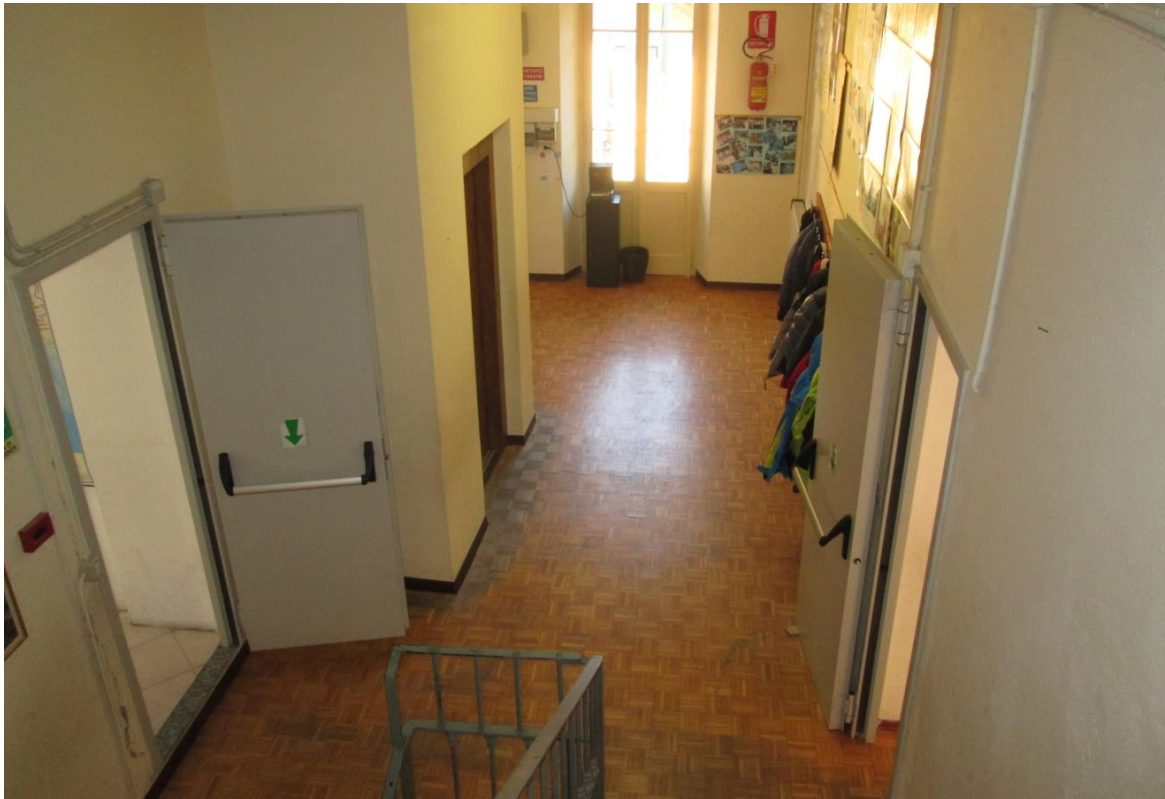
Vista dei locali interni destinati a scuola primaria, con evidenza dei pavimenti danneggiati..

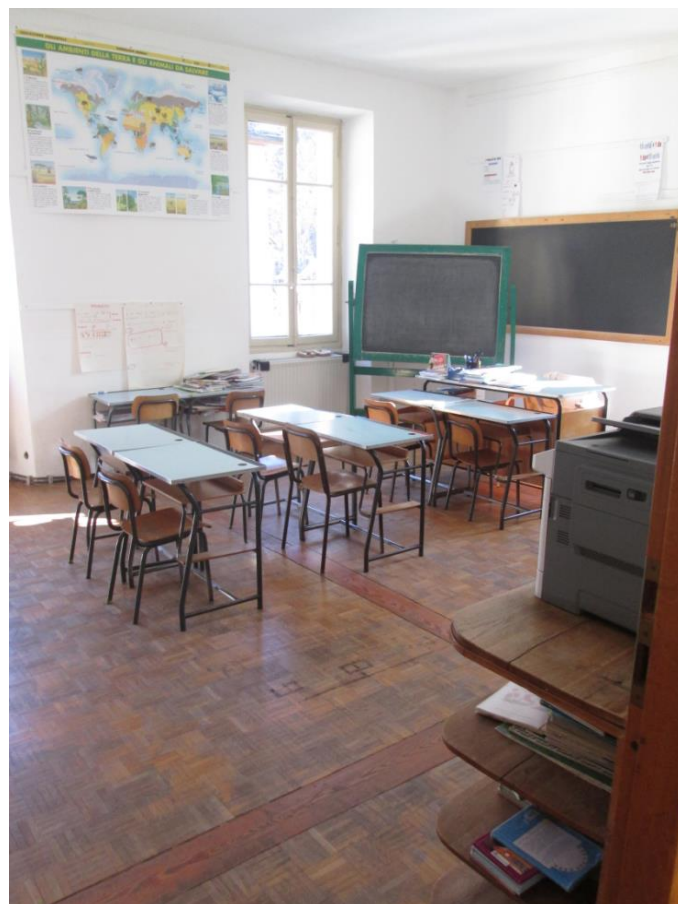
Vista dei locali interni destinati a scuola primaria, con evidenza dei pavimenti danneggiati..

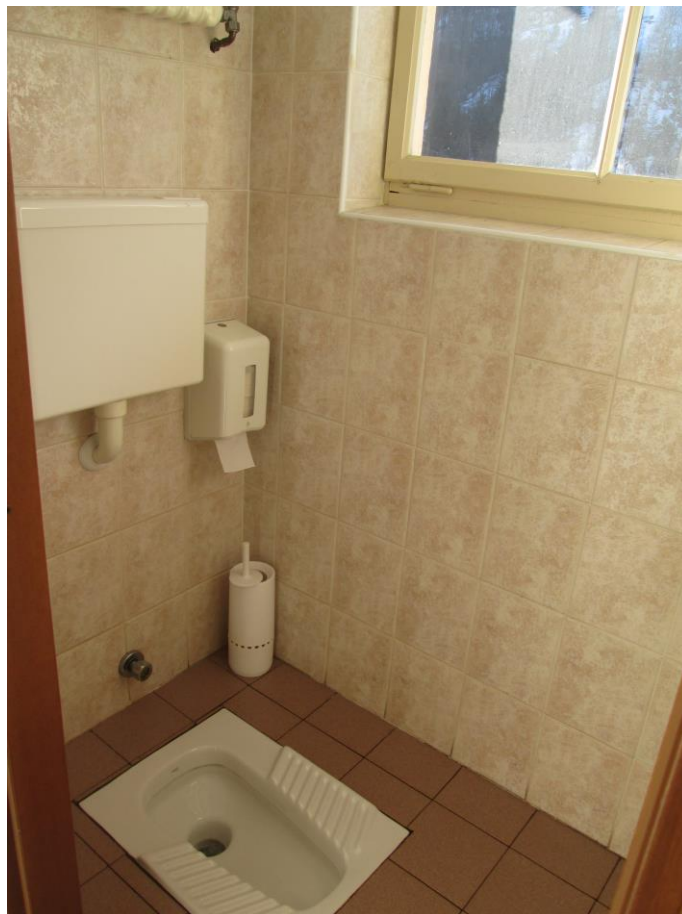
Vista dei servizi igienici destinati a scuola primaria oggetto di intervento.

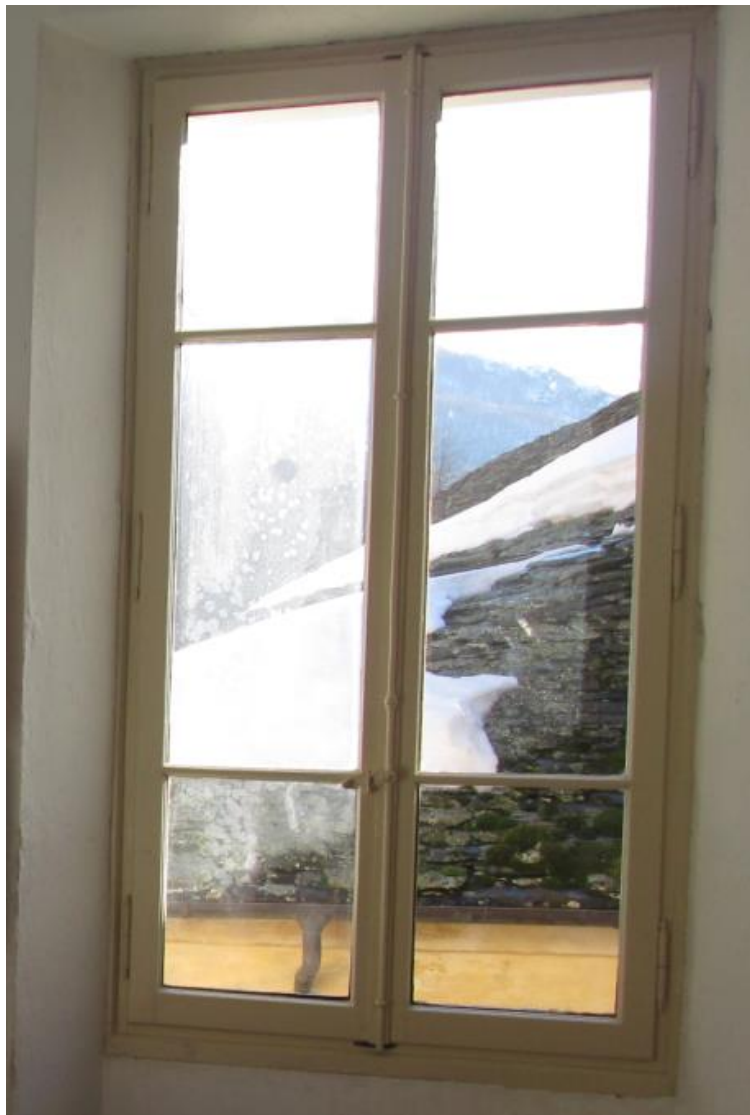
Vista serramenti esistenti da restaurare con l'inserimento di vetrocamera antisfondamento destinati alla scuola

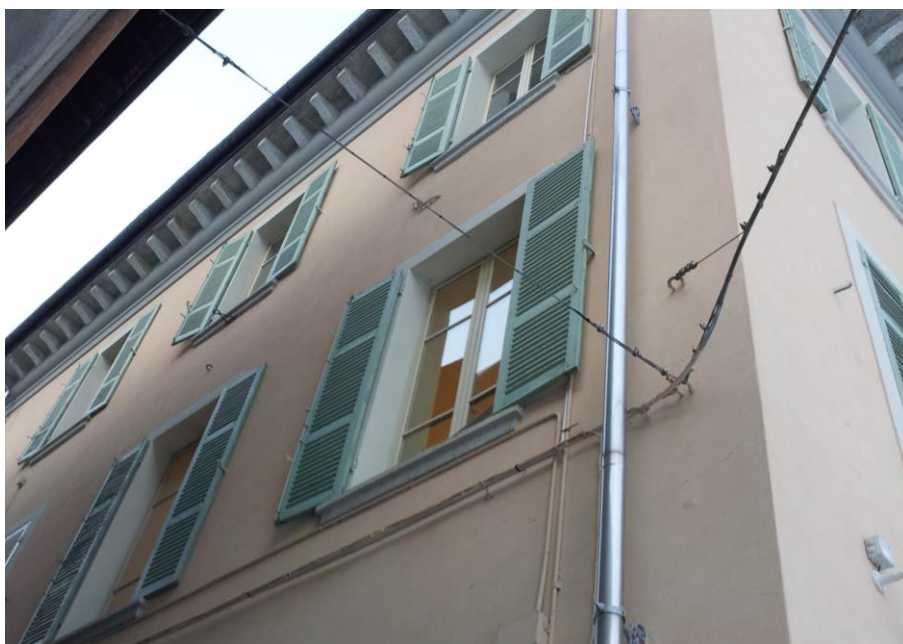
Vista esterna dei serramenti esistenti da restaurare

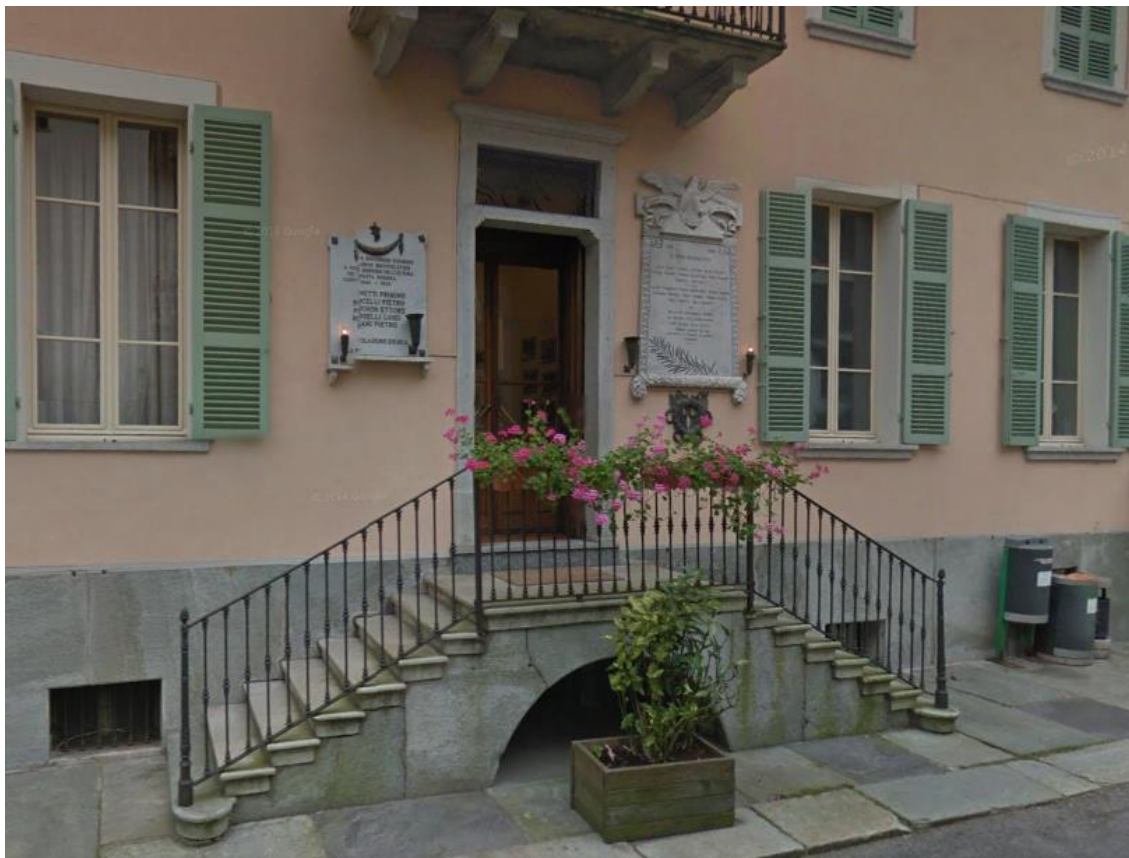
Vista scala esterna di accesso all'edificio dove si prevede installazione di servoscala
