COMUNE DI MOLLIA

ADEGUAMENTO SISMICO, EFFICIENTAMENTO TERMICO E ADEGUAMENTO
IMPIANTISTICO DELL'IMMOBILE DI
PROPRIETA' COMUNALE IN LOCALITA' CASACCE

DE 02

DOCUMENTAZIONE FOTOGRAFICA

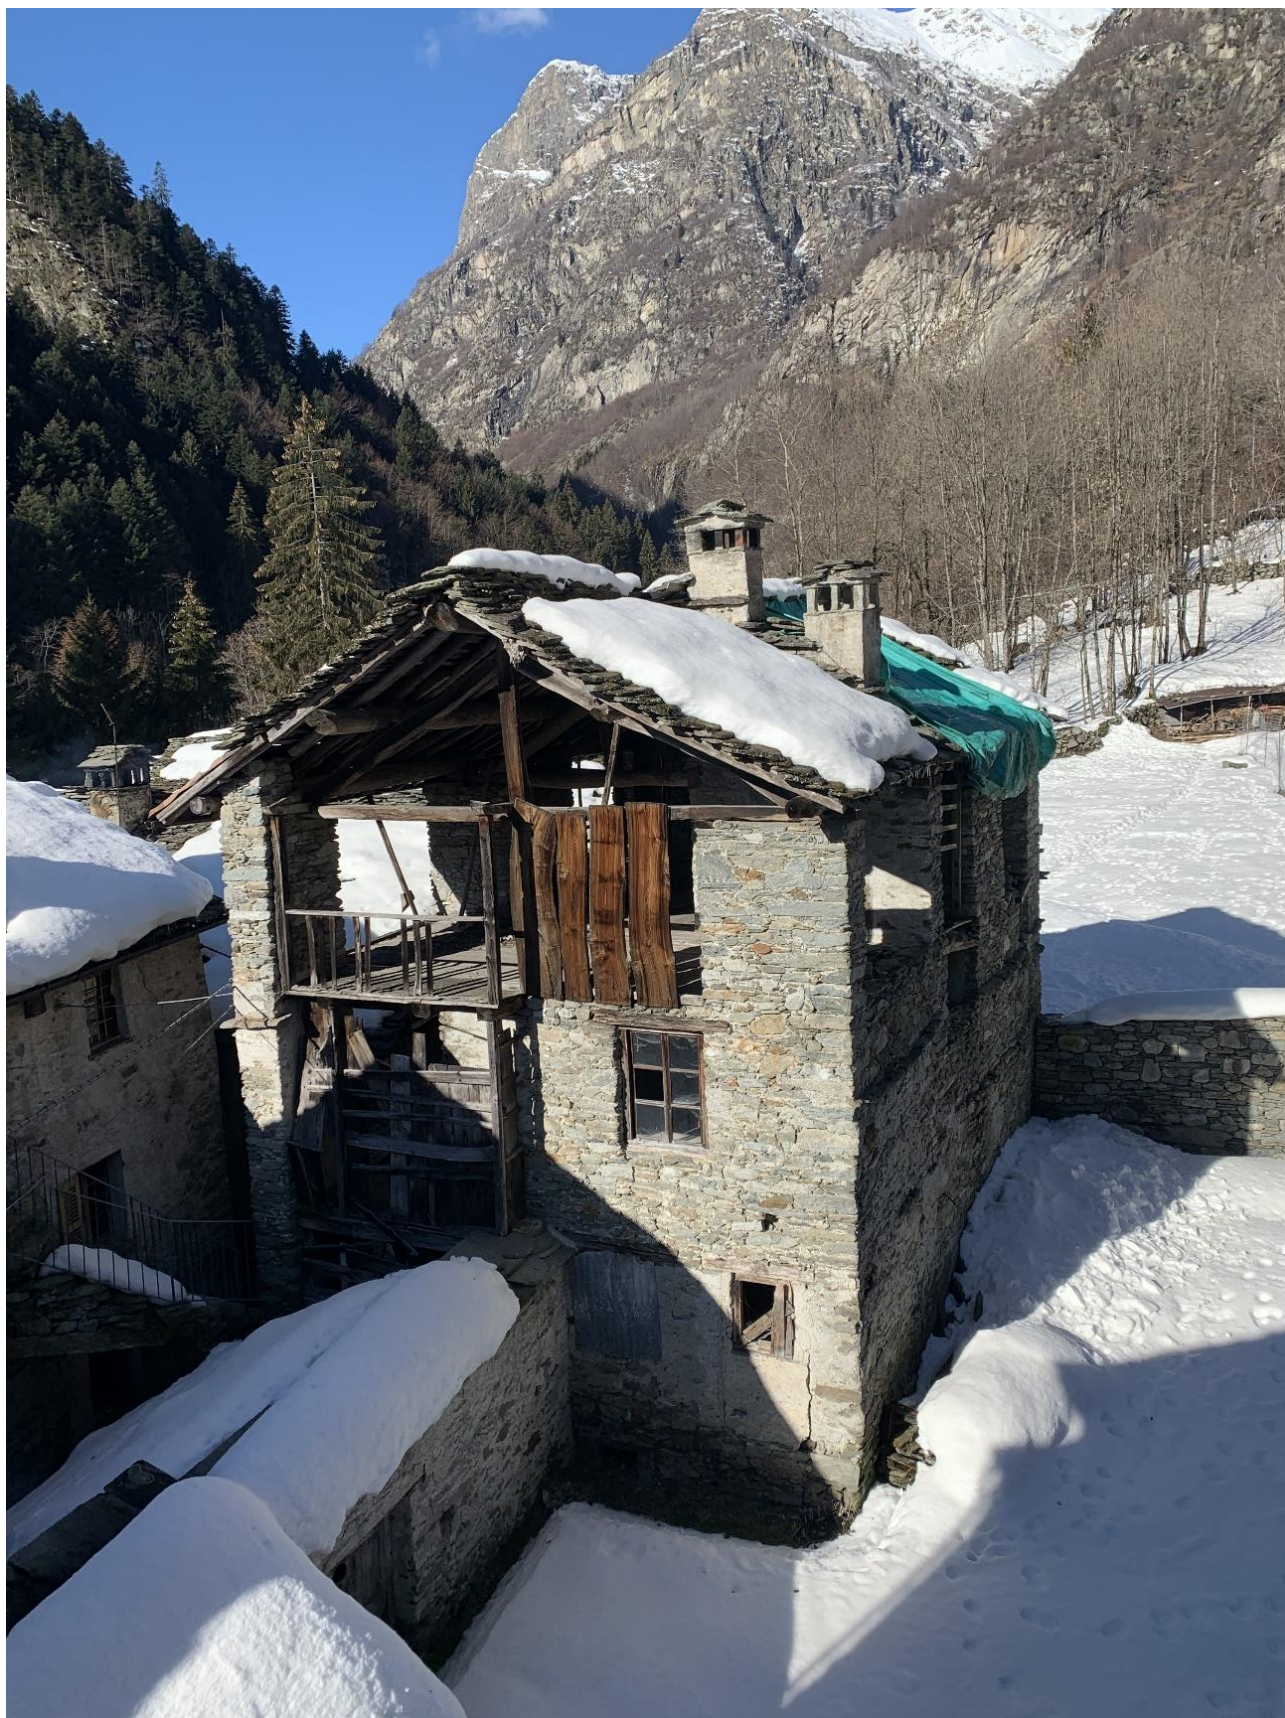
Scatto 1 _Stato di fatto: vista d'insieme

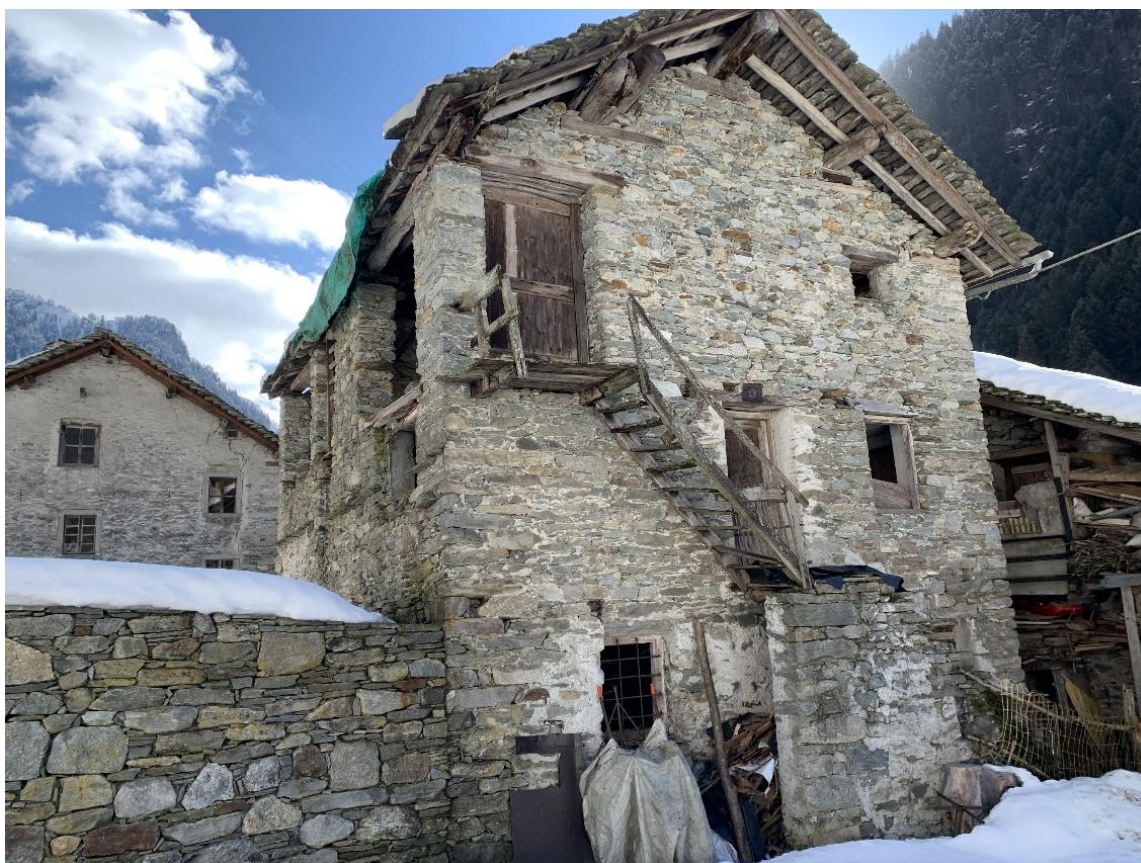
Scatto 2 _Stato di fatto: fronte Nord Ovest

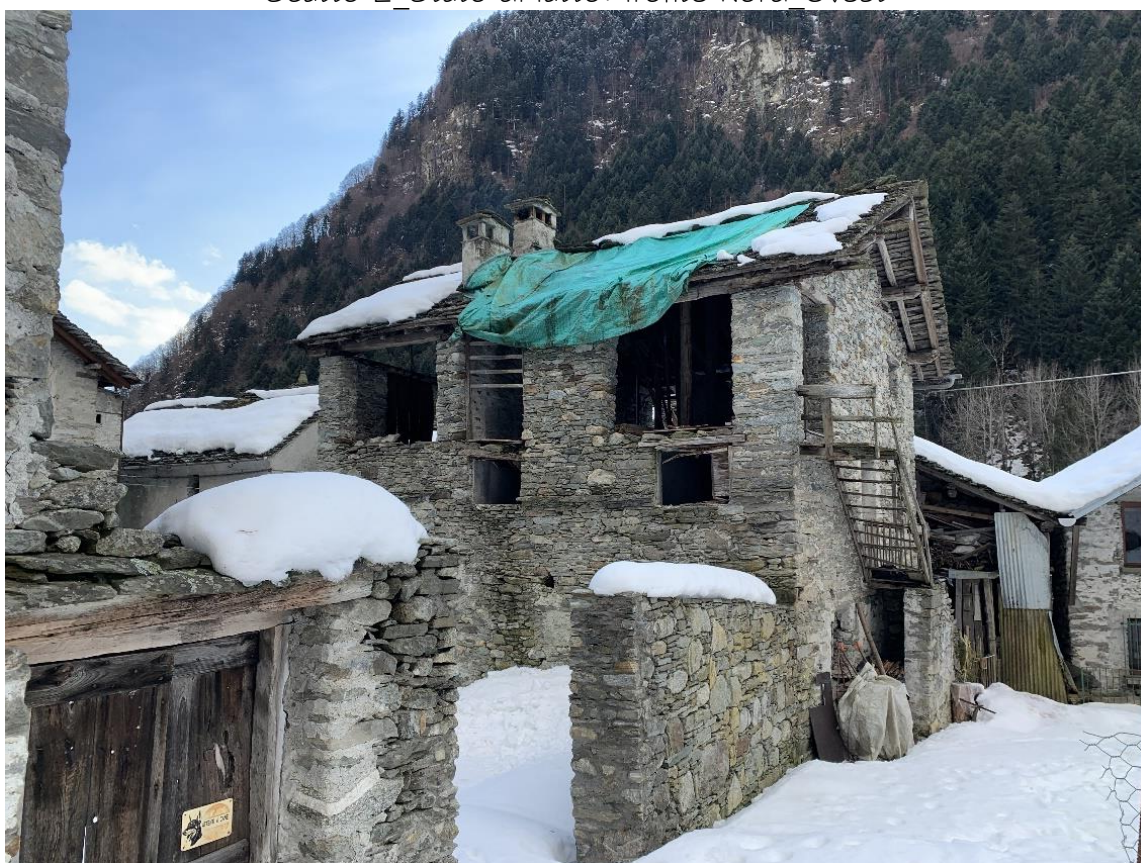
Scatto 3 _Stato di fatto: fronte Nord_Est

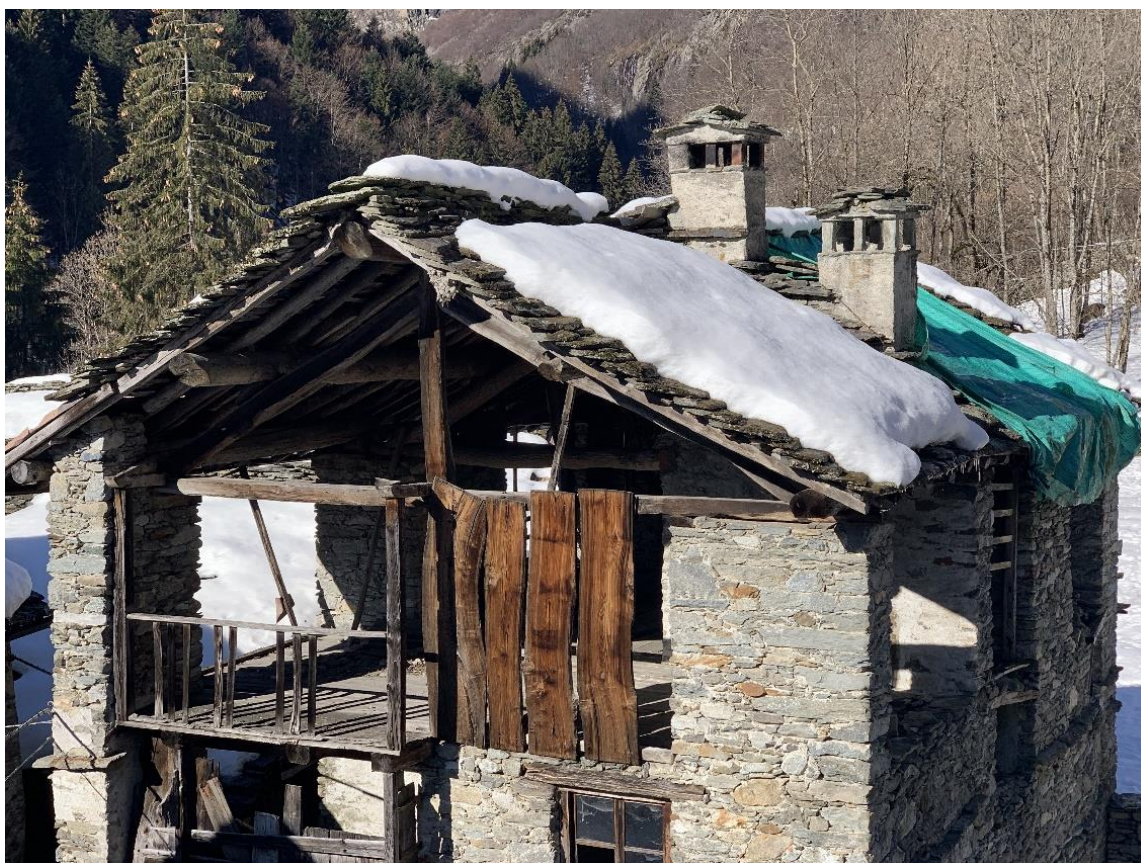
Scatto 4_ Stato di fatto: copertura

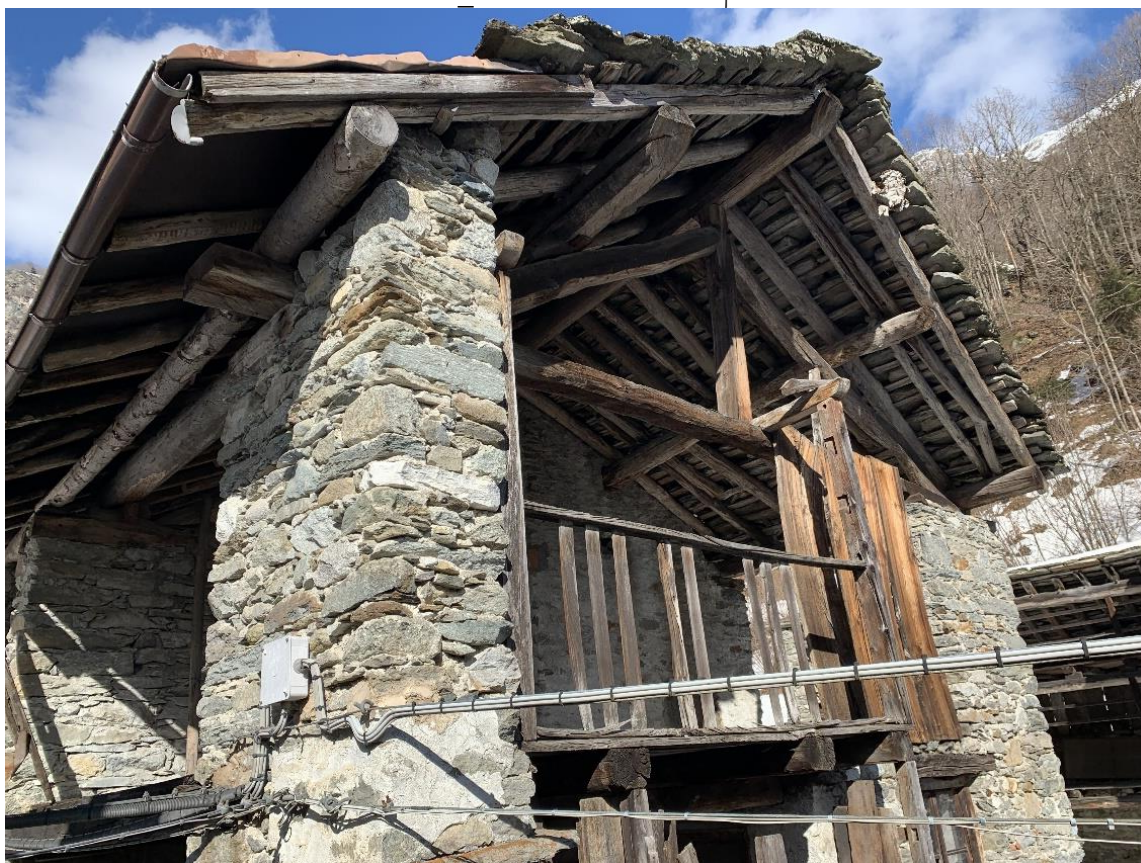
Scatto 5_ Stato di fatto: copertura

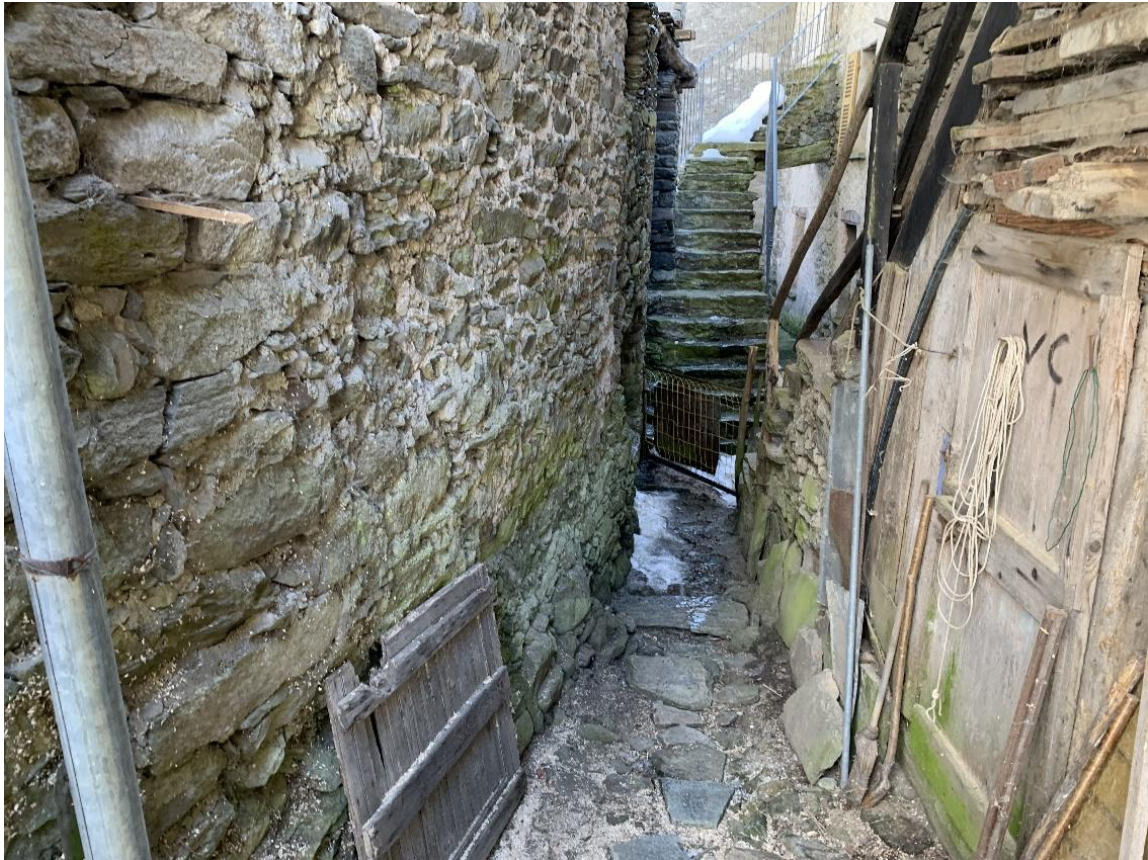
Scatto 6 Stato di fatto: esterno

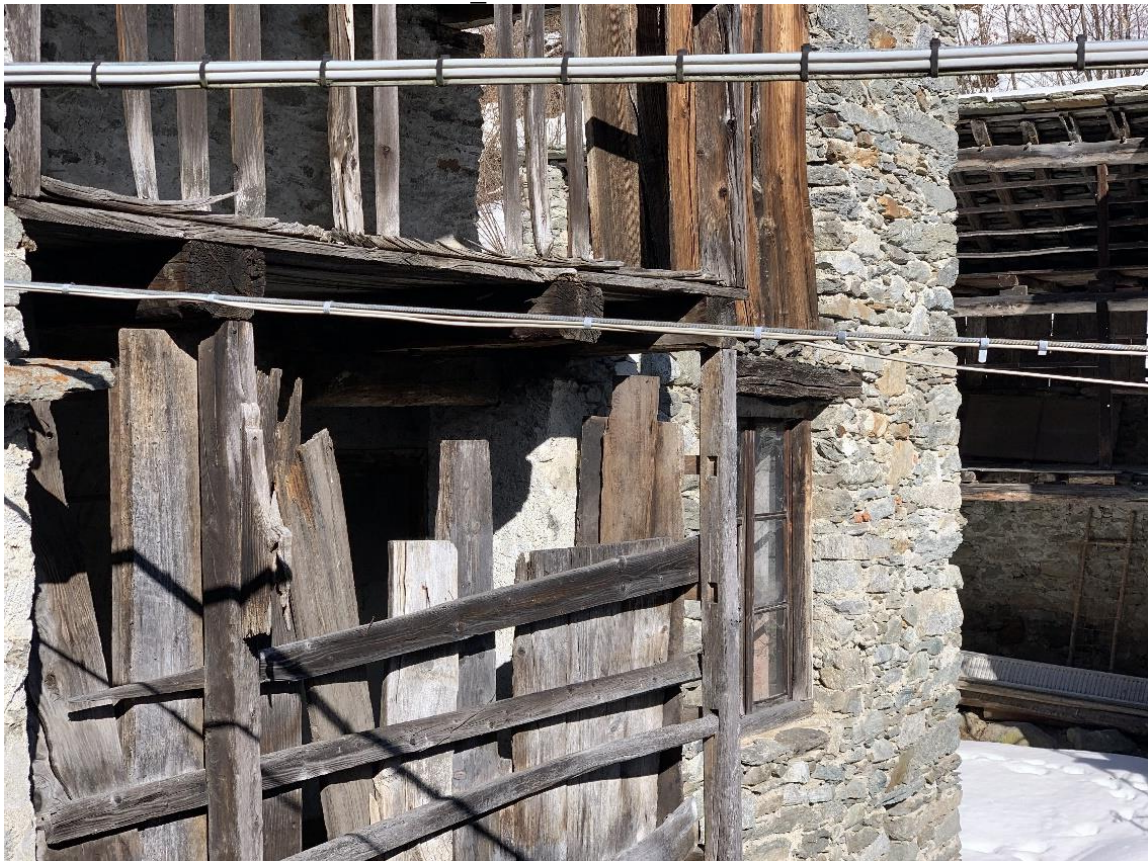
Scatto 7 _Stato di fatto: conservazione dei parapetti lignei

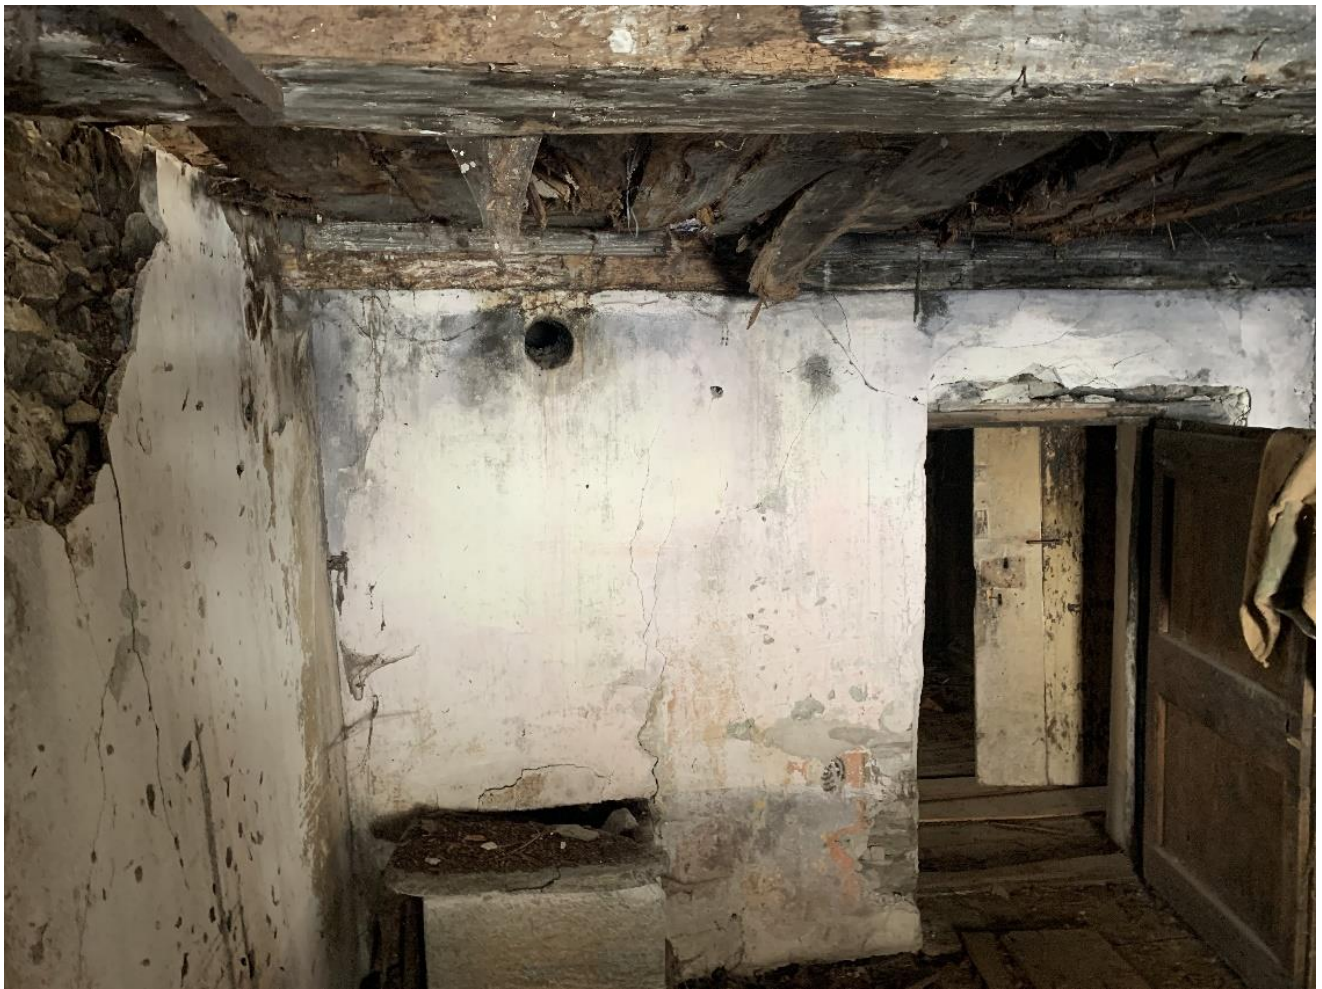
Scatto 8_Stato di fatto: interno_piano terreno

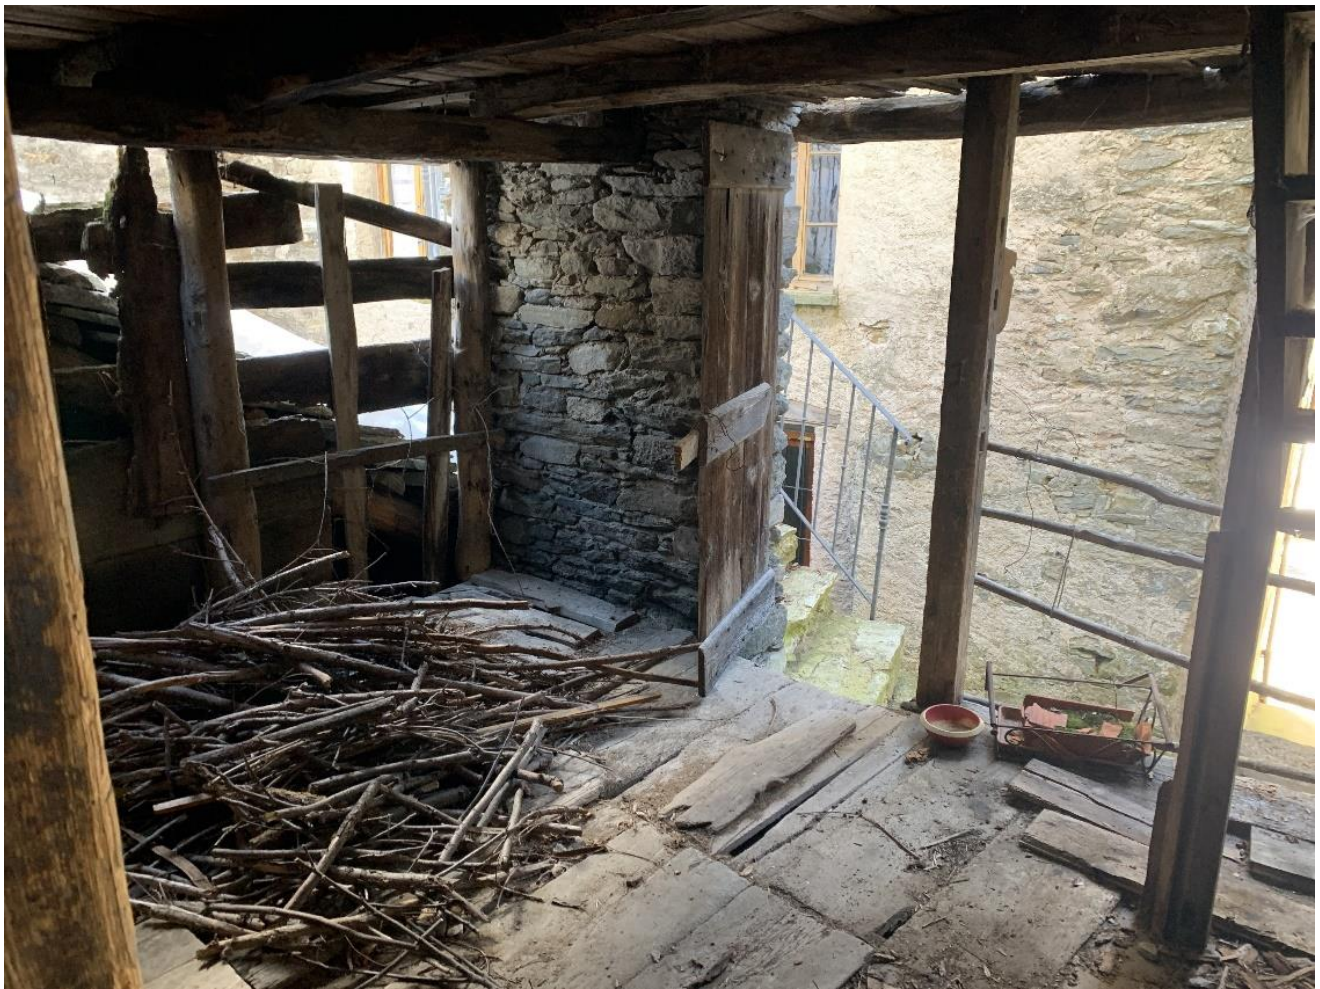
Scatto 9 _Stato di fatto: interno piano terreno

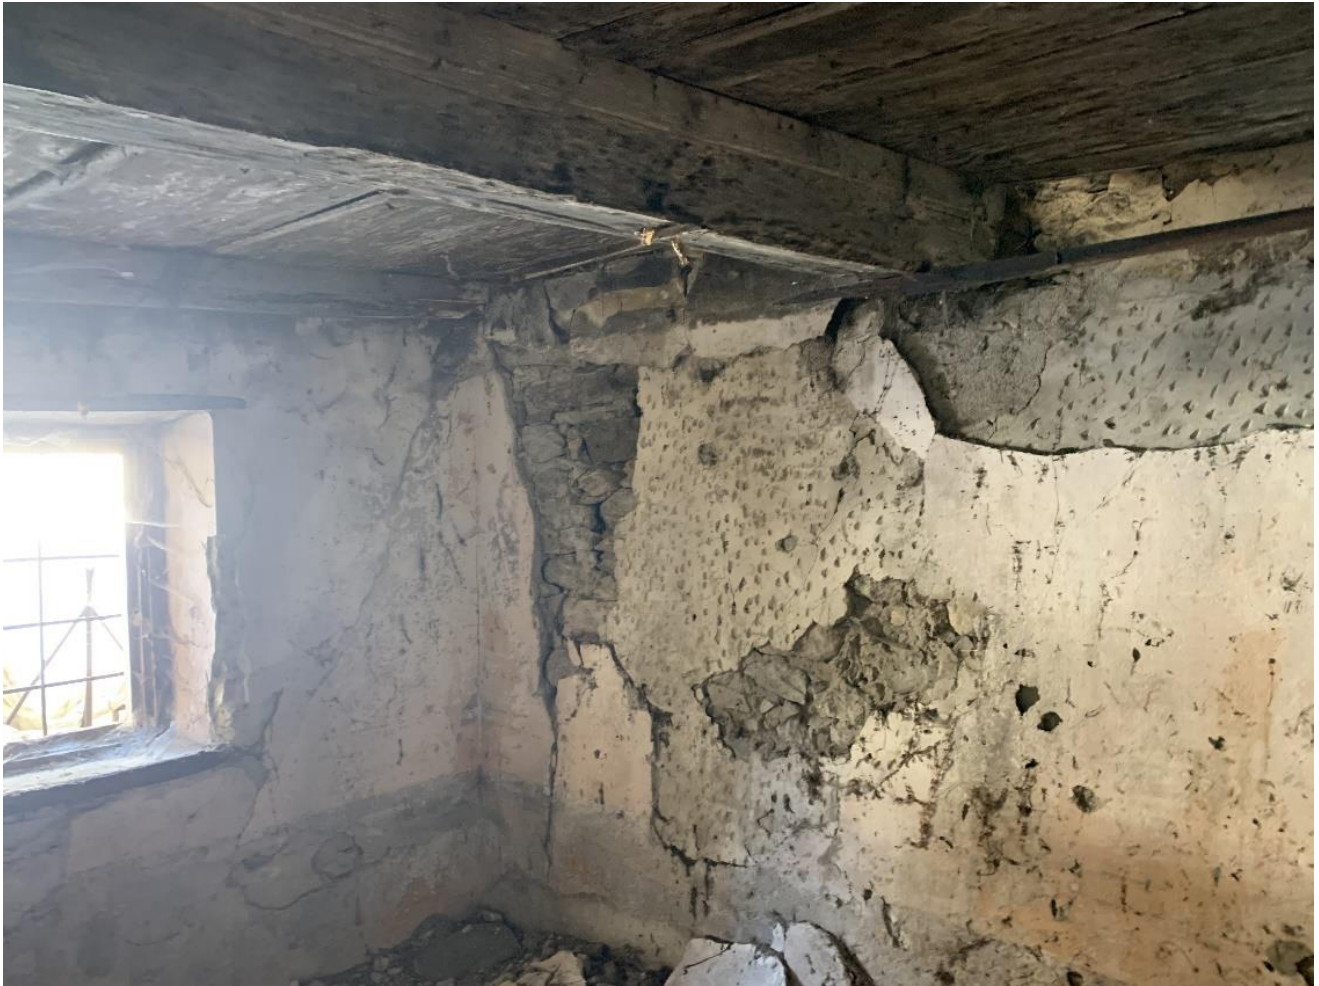
Scatto IO_Stato di fatto: interno piano terreno stato di conservazione degli intonaci

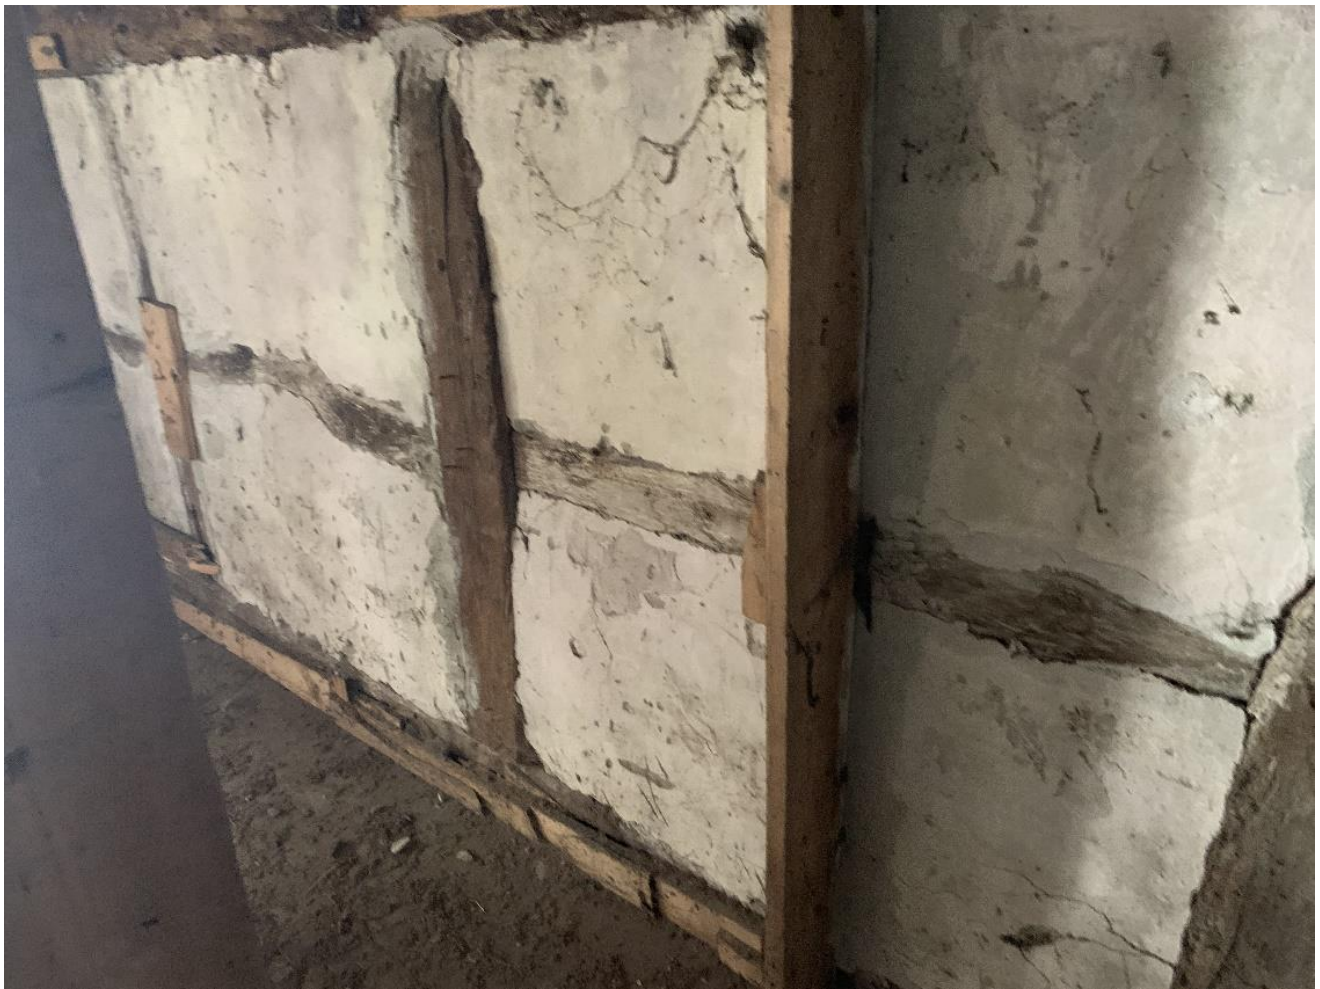
Scatto 11 _Stato di fatto: interno piano terreno murature

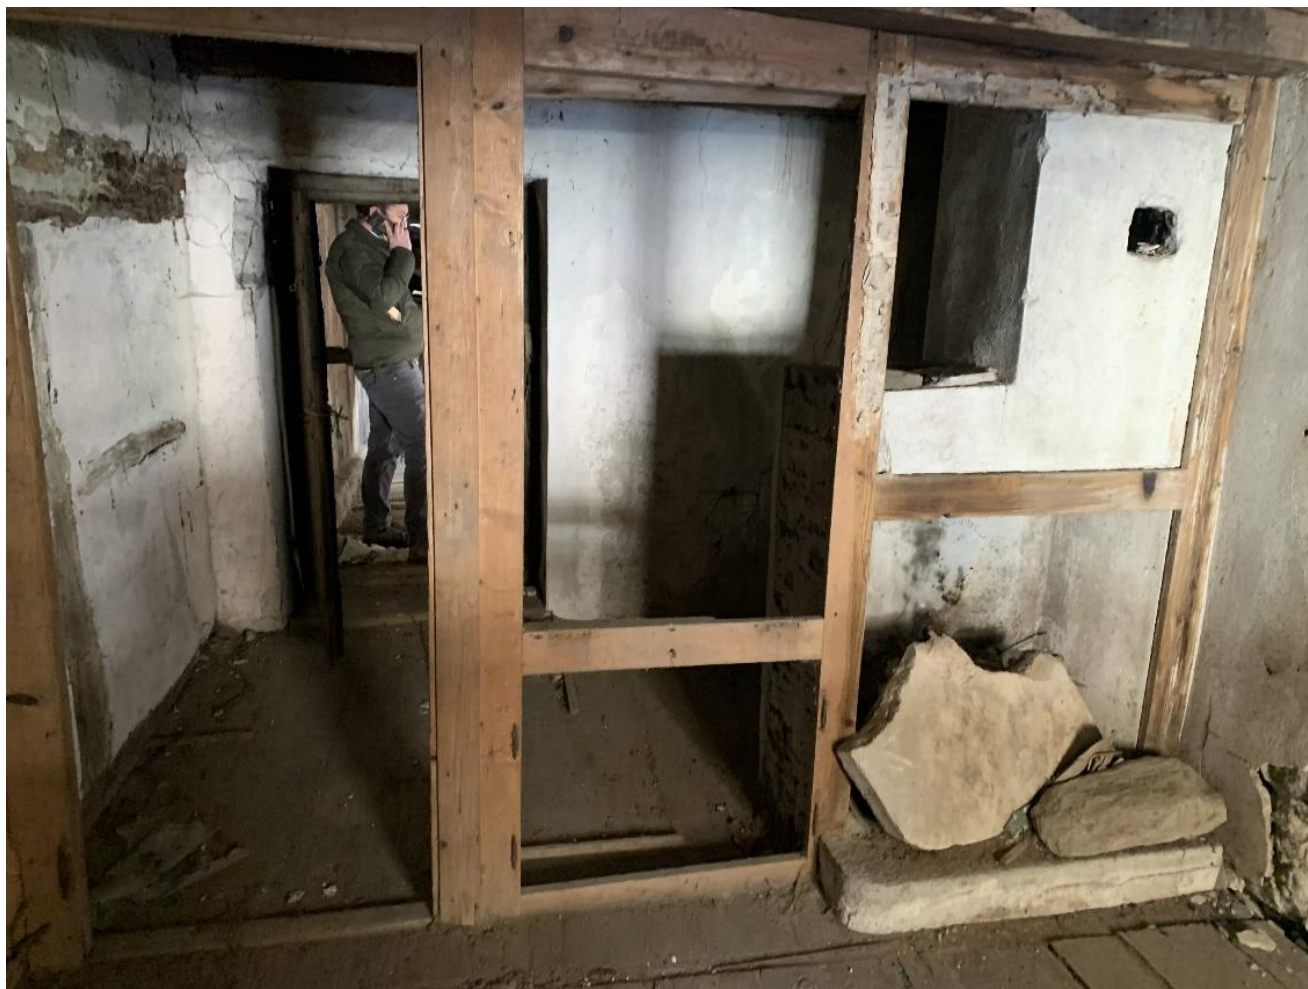
Scatto 12_Stato di fatto: interno piano terreno elementi in legno

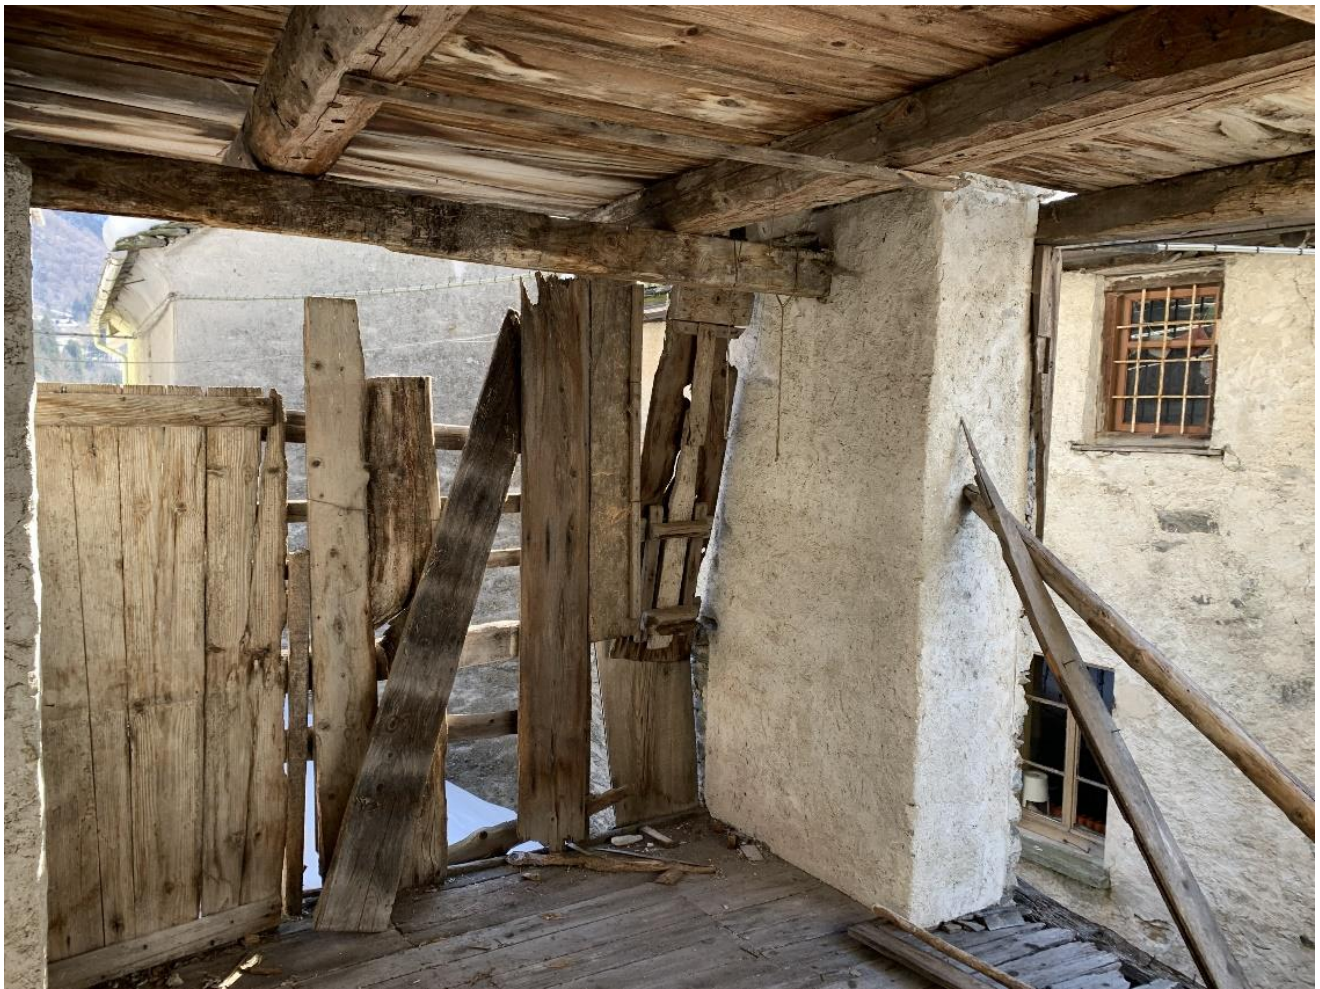
Scatto I3_Stato di fatto: interno piano primo parapetti

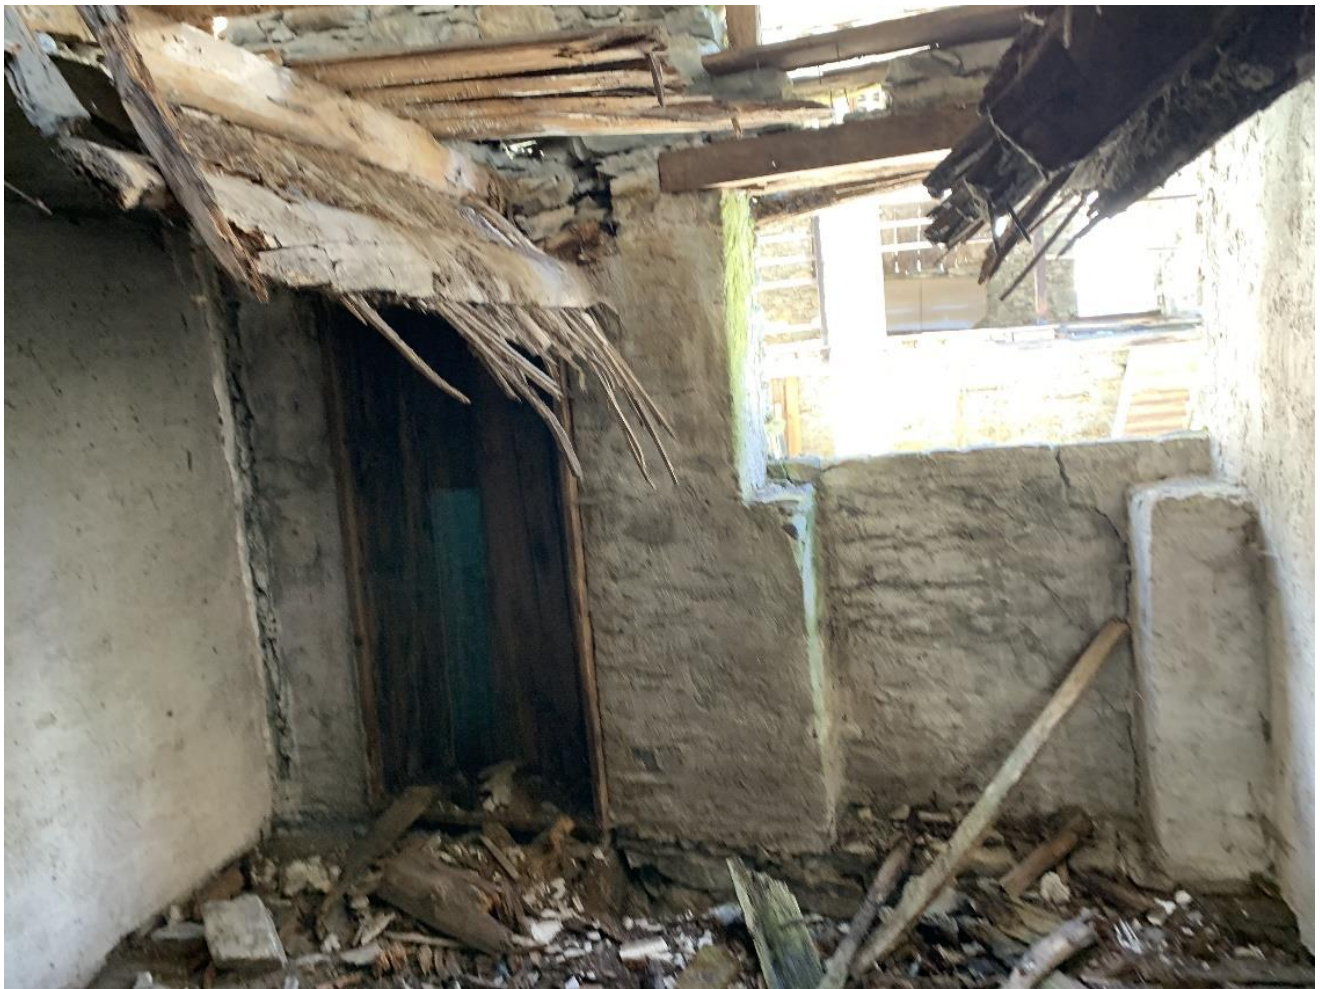
Scatto 14_State di fatto: interno piano primo solai in legno

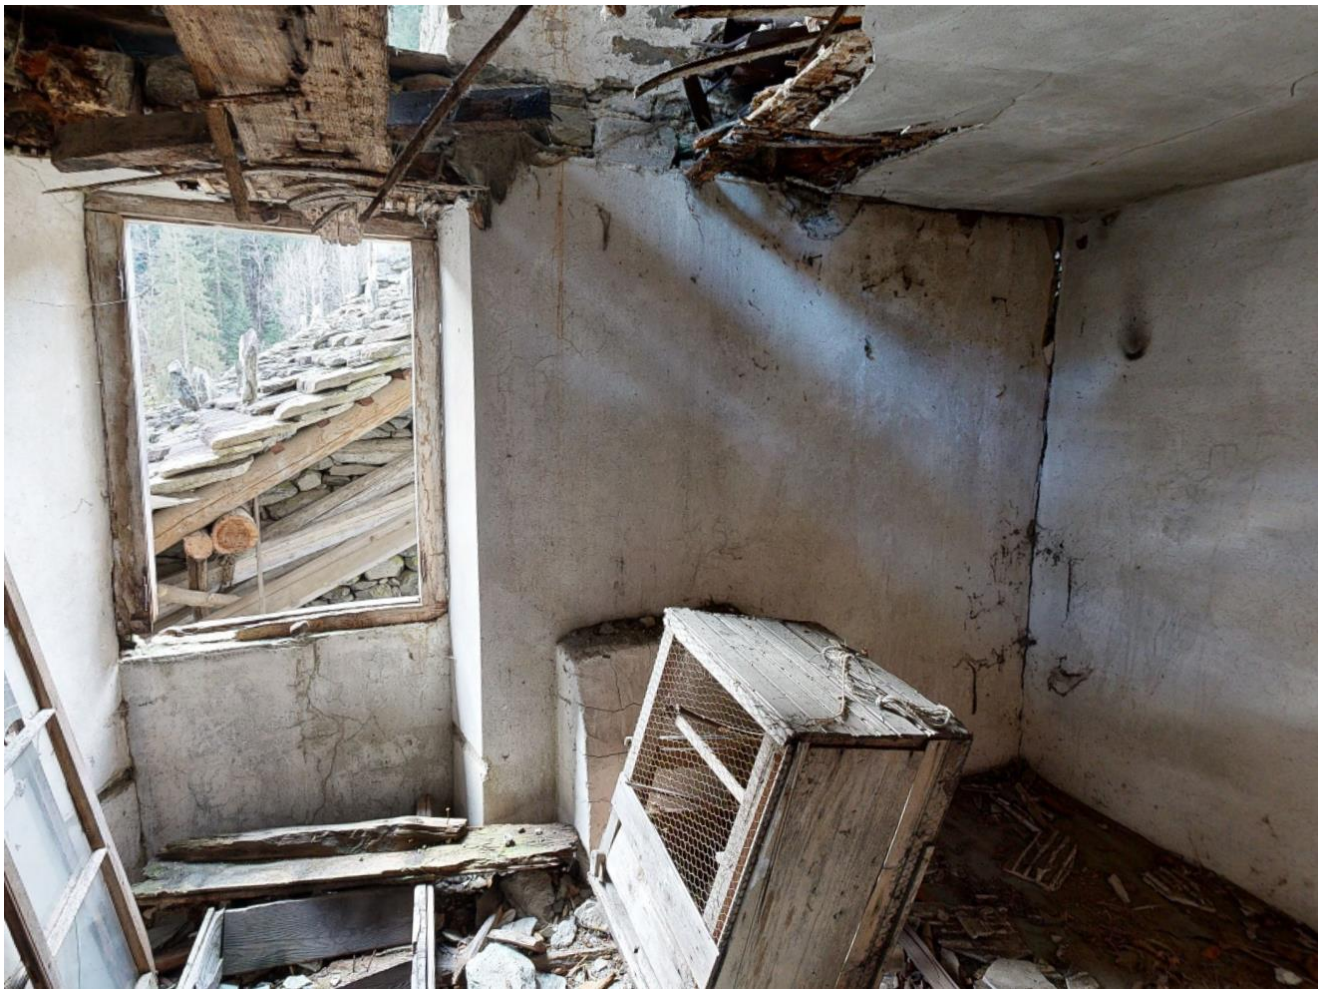
Scatto 15_ Stato di fatto: interno piano primo solai in legno

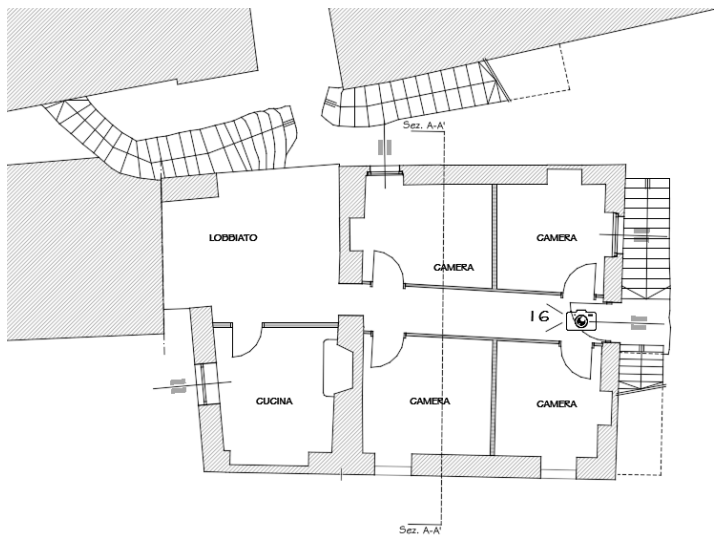
Scatto 16_ Stato di fatto:
interno piano primo
strutture a sostegno dei
solai in legno

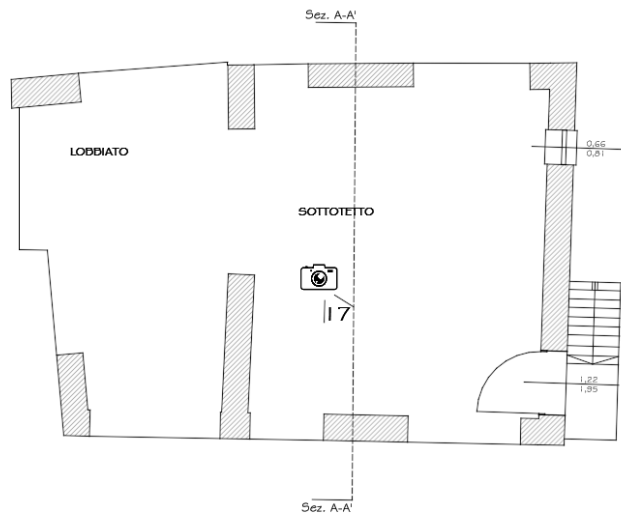
Scatto 17_Stato di fatto:
interno piano sottotetto
dettaglio copertura

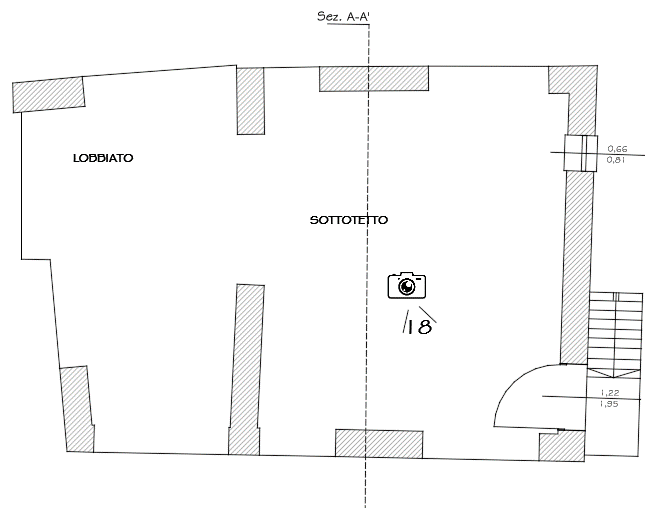
Scatto 18_Stato di fatto:
interno piano sottotetto
dettaglio copertura
