REGIONE PIEMONTE - PROVINCIA DI VERCELLI
COMUNE DI CERVATTO

Messa in sicurezza delle risorse idriche ed ambientali
del territorio comunale. Frazioni.
C.U.P. E67H22000210001

PROGETTO ESECUTIVO LOTTO 2

RELAZIONE GENERALE E TECNICA DEL
PROGETTO, DOCUMENTAZIONE FOTOGRAFICA,
CRONOPROGRAMMA e
PRIME INDICAZIONI PER IL P.O.S.

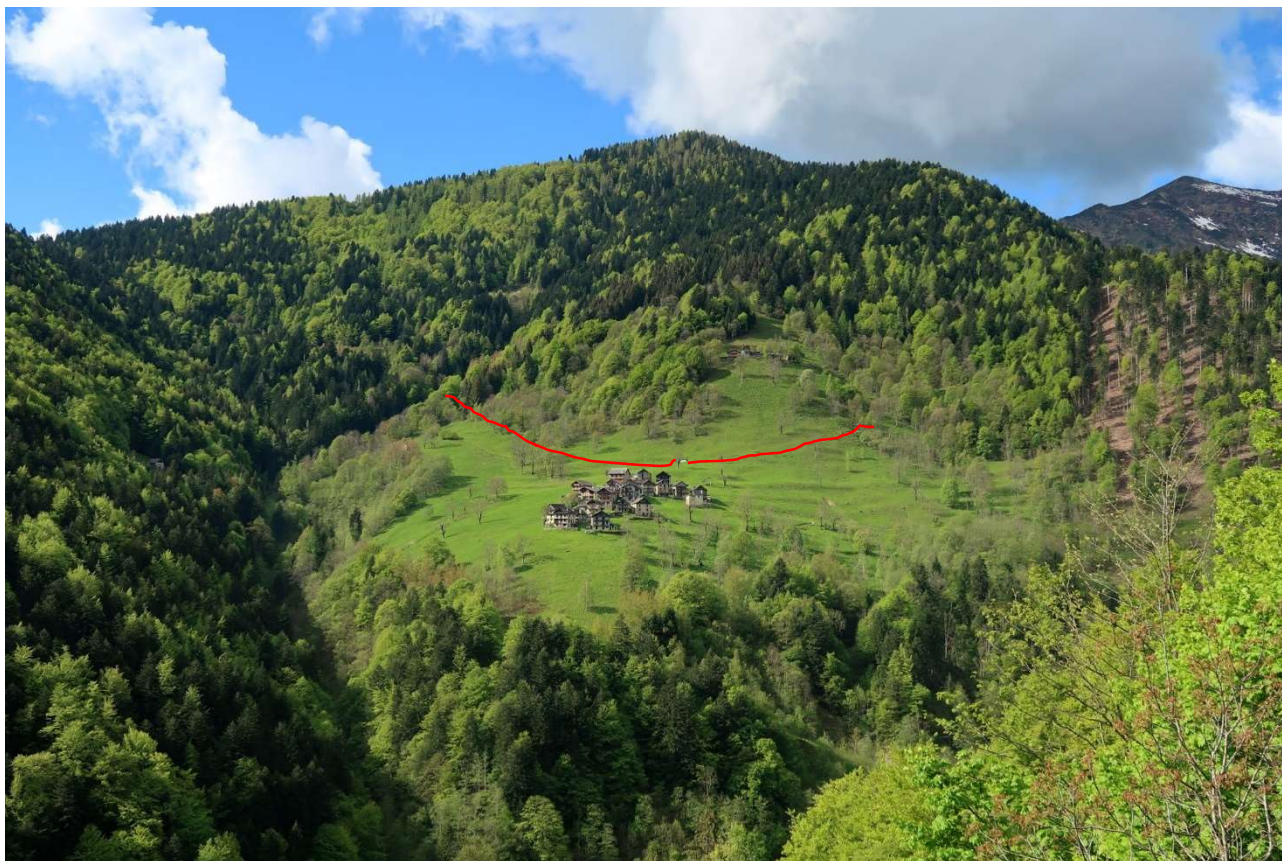
Frazione Oro Negro – Percorso tubazioni acquedotto

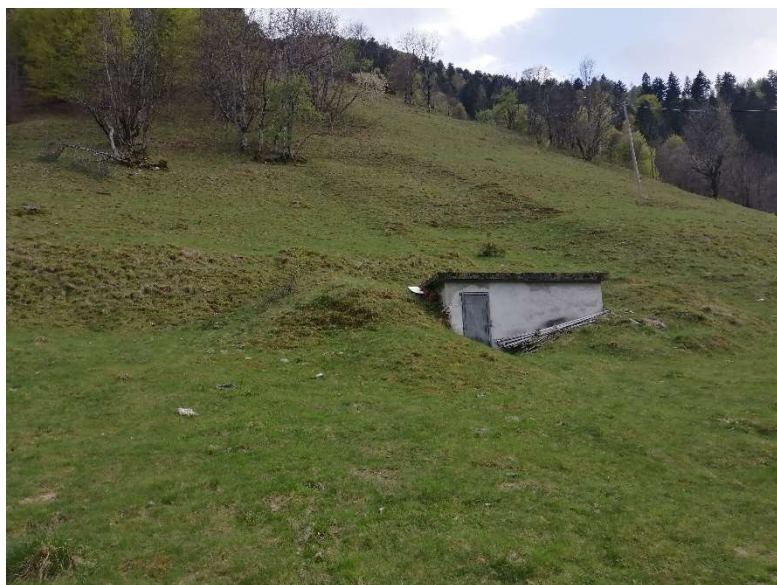
Vasca esistente e componenti interni

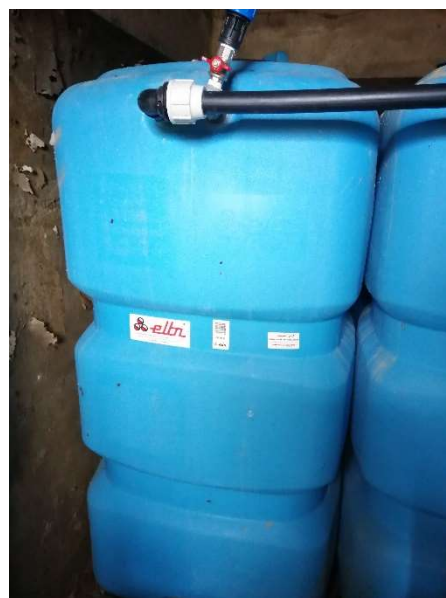
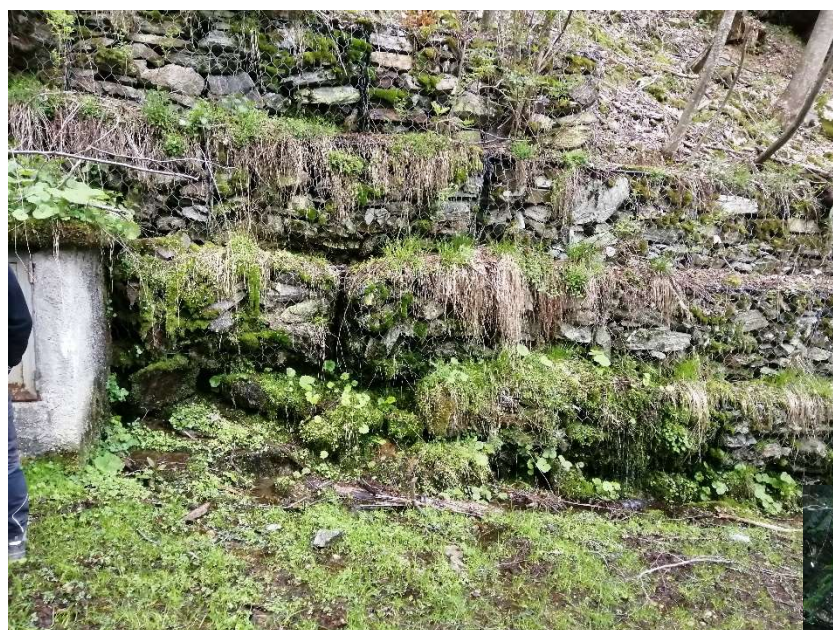
Danni alle esistenti opere di presa

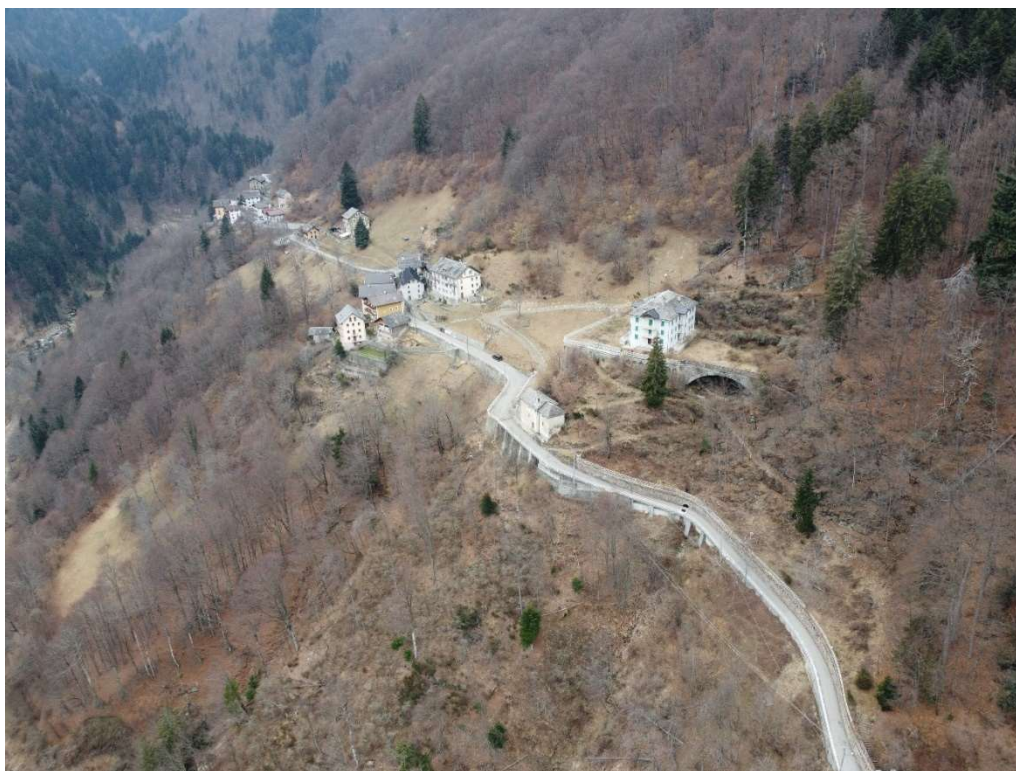
Vista dell'area di versante e s.c. . per Frazioni Cadvilli, Cadiano e Giavina

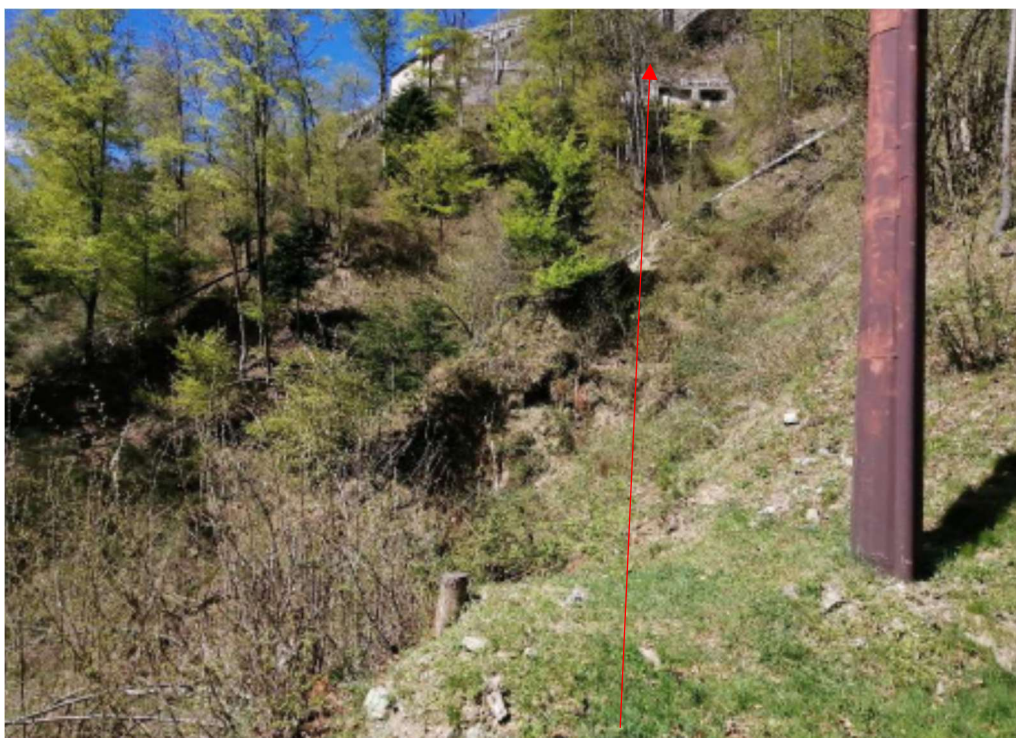
s.c. per Frazioni Cadvilli, Cadiano e Giavina

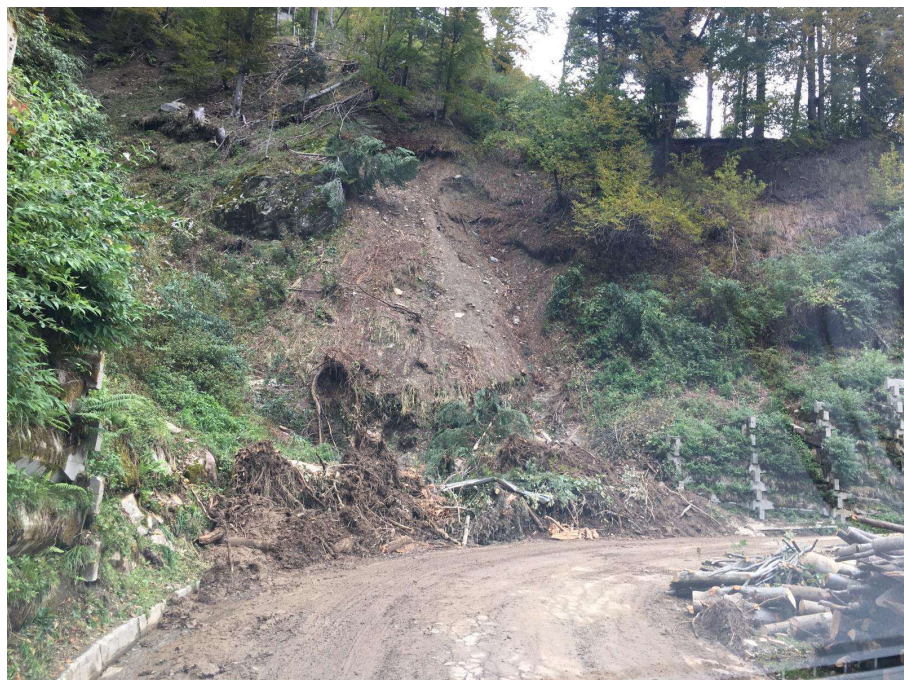
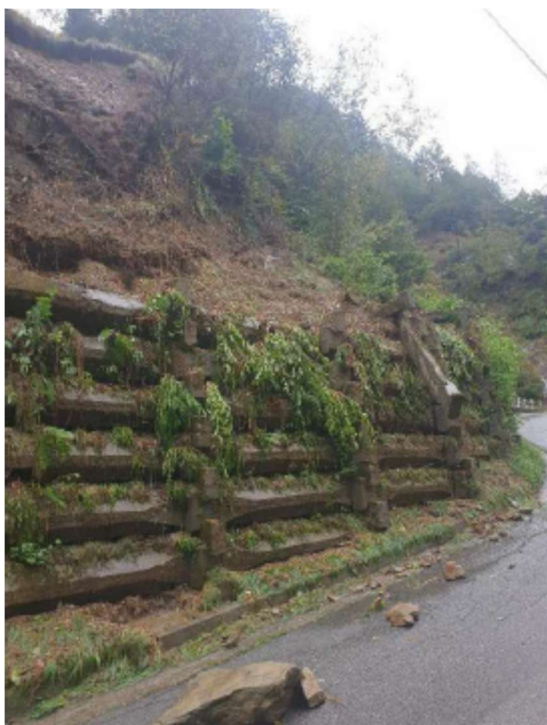
Immagini dell'Alluvione Ottobre 2020
Scoronamento del ciglio di scarpata
con danneggiamenti localizzato della rete armata

4) pulizia della nicchia di scivolamento a monte della s.c. per Campo Cervo e ripristino di circa 190 mq di rete armata con ancoraggio in aderenza (Area B), strappata dal movimento gravitazionale, e sottostante geocomposito come al punto (3);

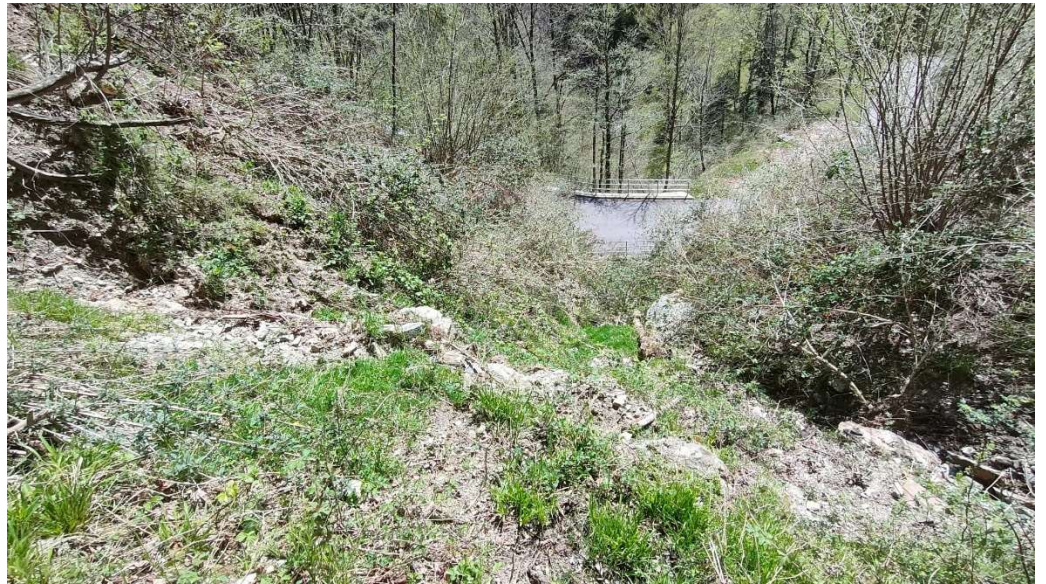
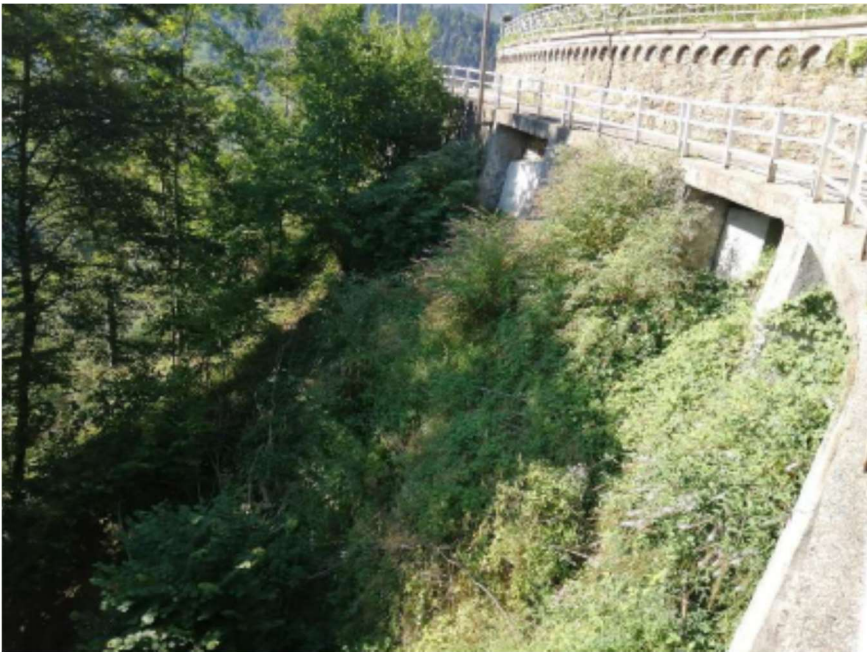
Scoronamento e ciglio in erosione di monte, sotto la s.c. delle frazioni

- 1) scoronamento dei cigli, risagomatura e inerbimento della superficie di frana per complessivi 4000 mq;
- 2) sagomatura dei due solchi di impluvio e consolidamento del piano di scorrimento mediante la realizzazione di 60 m canaletta in legname e pietrame a forma trapezia (altezza 80 cm, base

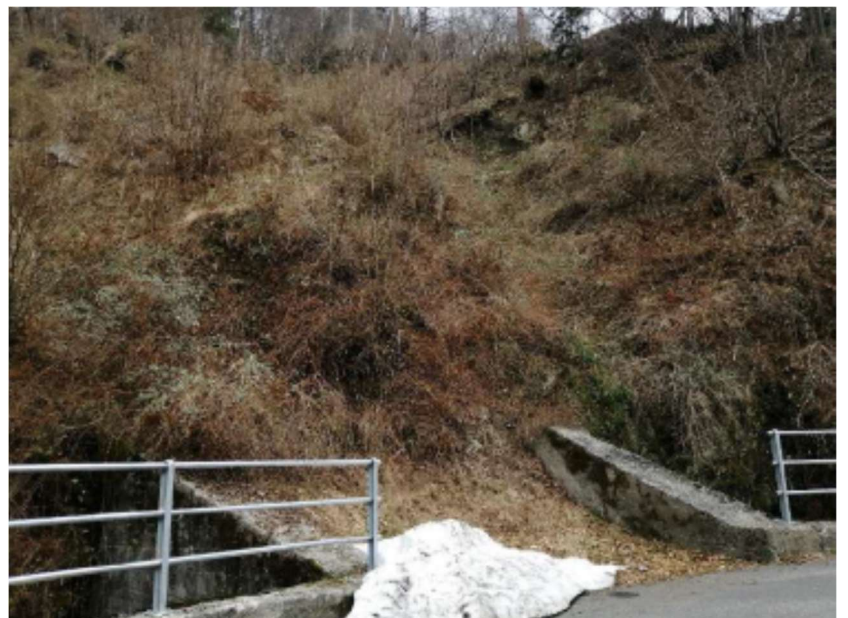
Piede scarpata da consolidare

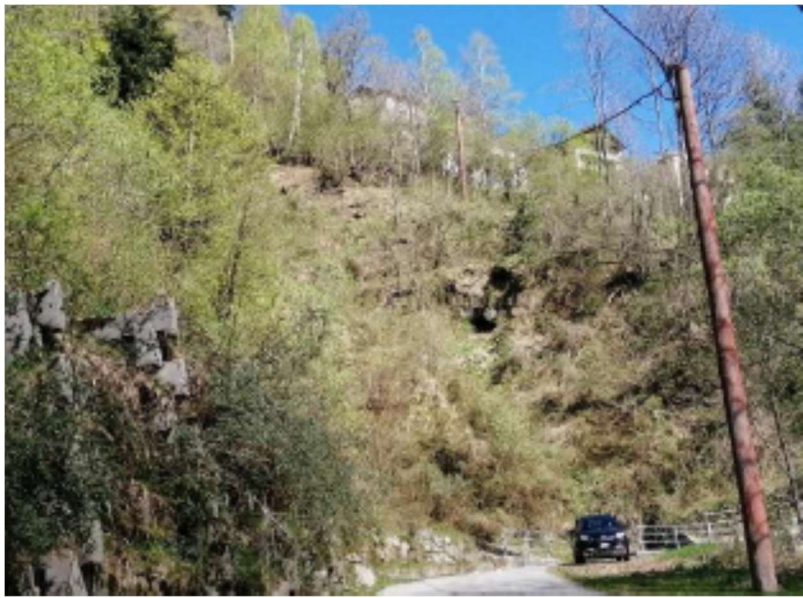
Scoronamento del ciglio ed erosione
sotto il secondo tornante e solco di erosione sinistro.

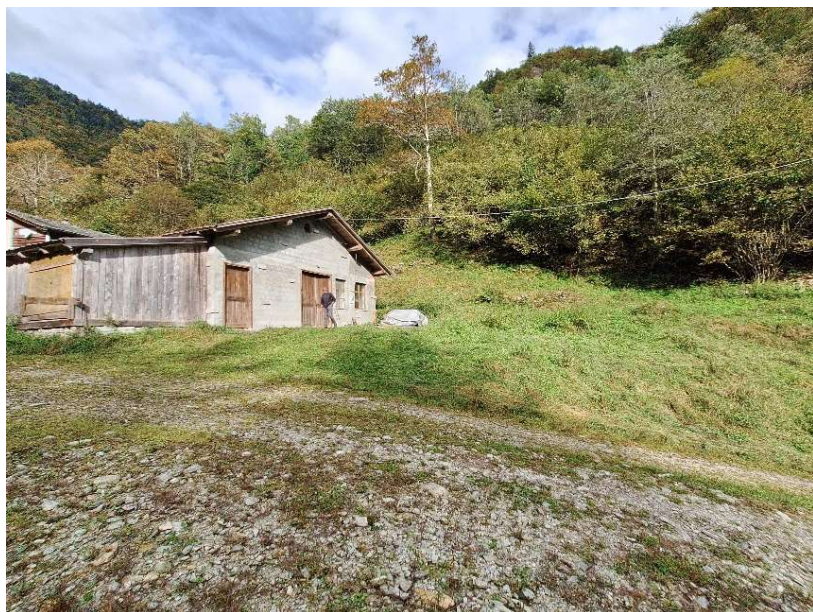
3) **Presso località Campo Cervo, similmente è emersa la necessità di ripristinare la funzionalità delle canalizzazioni in legname e pietrame che regimano le acque di versante in fondo valle**, in parte pulendo semplicemente le sezioni ormai colmate dagli ultimi eventi alluvionali, in parte ricostruendone delle porzioni danneggiate ed integrandole con brevi tratti dove sono emersi riversamenti copiosi di acque di versante a danno della viabilità secondaria e degli edifici esistenti in fondovalle.

Canale raccolta acque di versante
in legname e pietrame danneggiato

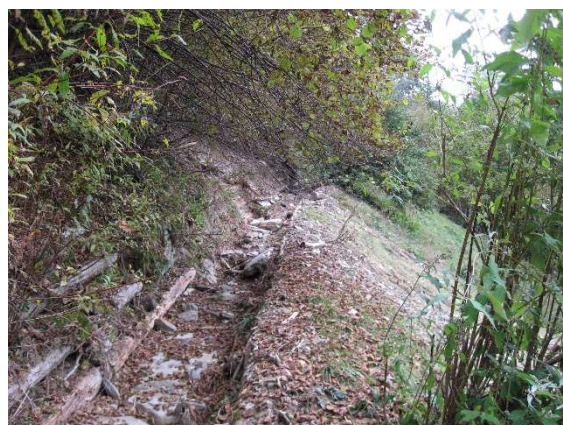
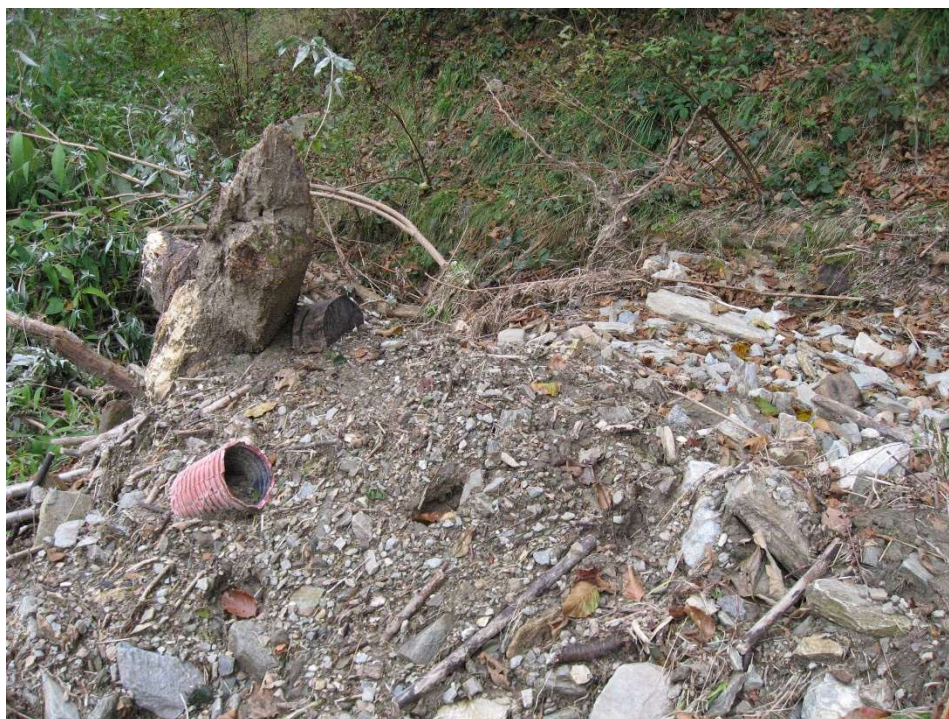
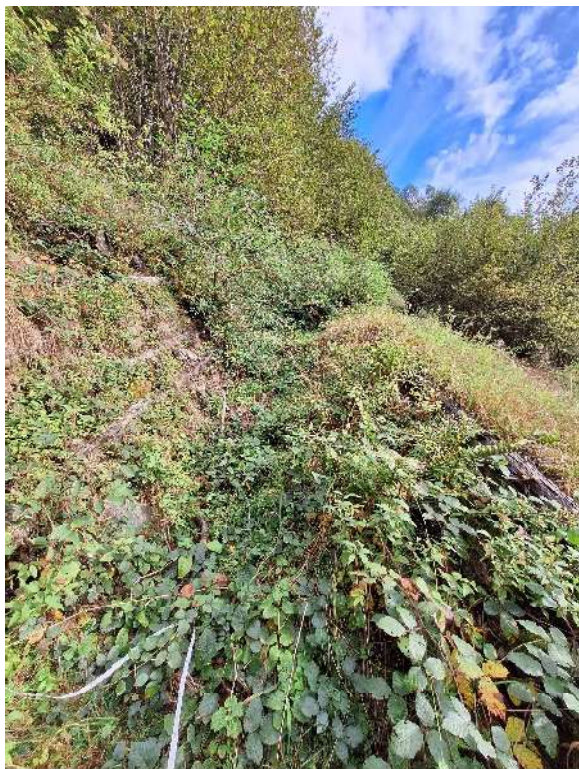
Canale raccolta acque di versante in
legname e pietrame danneggiato a monte dell'abitazione
e stalla in Loc. Castlet di Campo Cervo

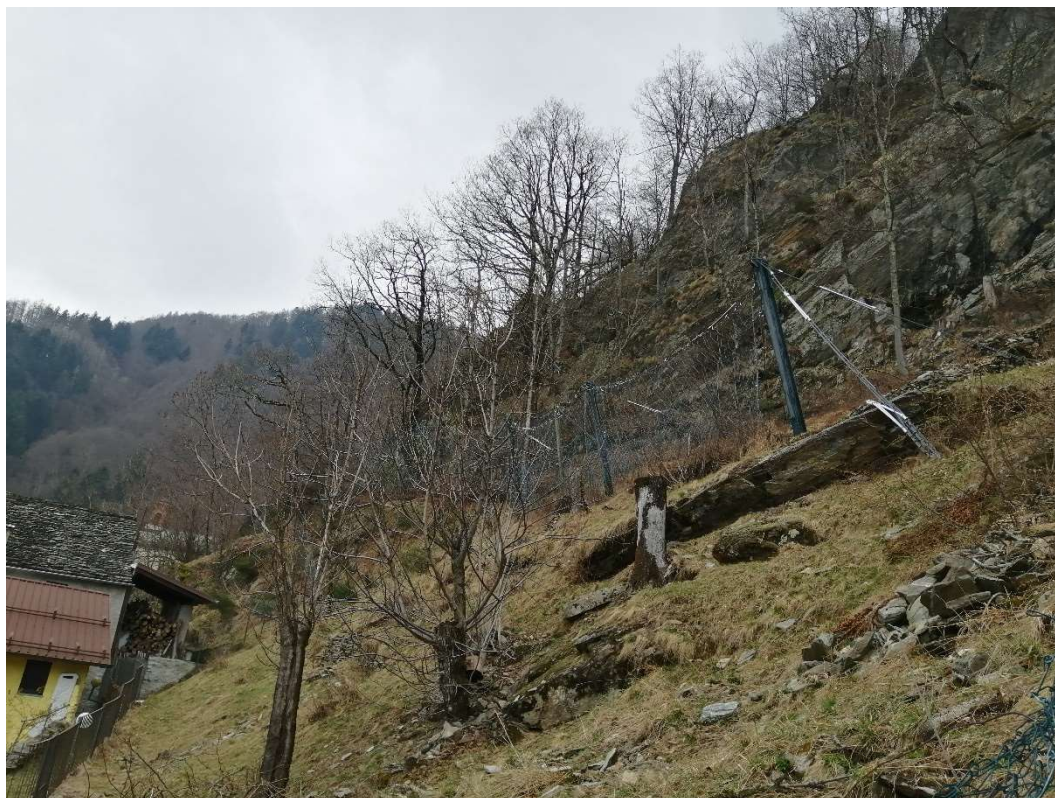
Barriere paramassi a monte delle Frazioni Giavina e Cadiano

A) Manutenzione straordinaria delle reti paramassi esistenti a protezione delle frazioni Cadiano (80 m di sviluppo), Cadvilli (50 m di sviluppo) e Giavina (80 m di sviluppo) consistente in:

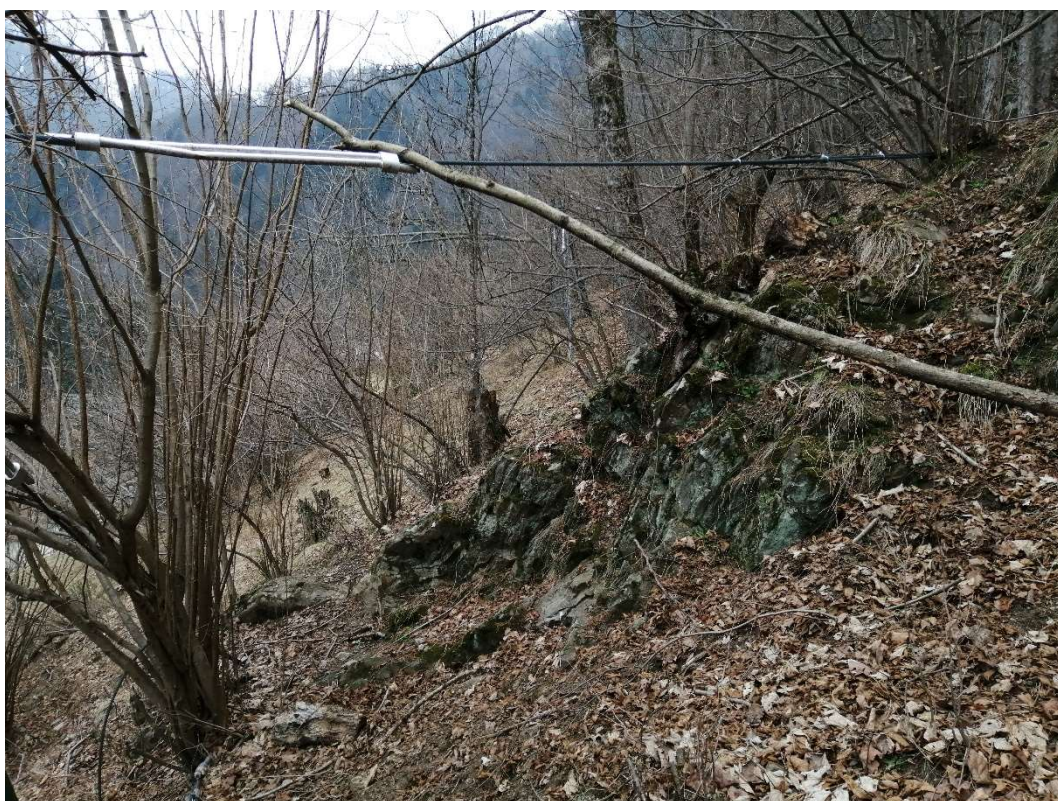
Barriere paramassi a monte delle Frazioni Giavina e Cadiano
