## COMPLETAMENTO DEL SISTEMA SCIISTICO DELLA VALSESIA

Adeguamento e potenziamento del sistema di impianti a fune "Cimalegna-Passo dei Salati"  
Seggiovia quadriposto ad ammortamento automatico "Cimalegna"  
Progetto definitivo

### RELAZIONE GEOLOGICA E GEOTECNICA

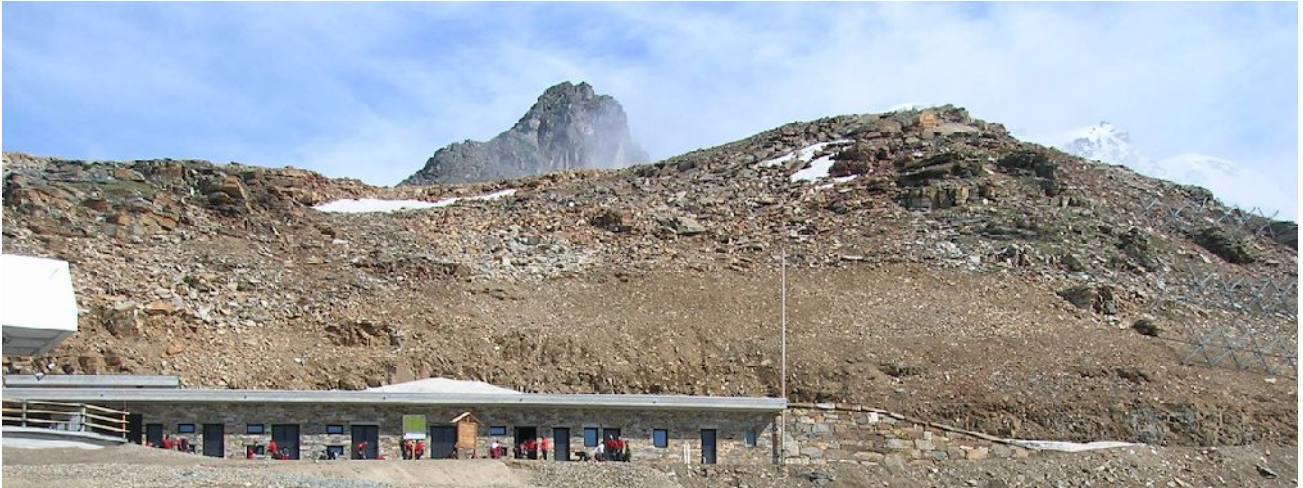
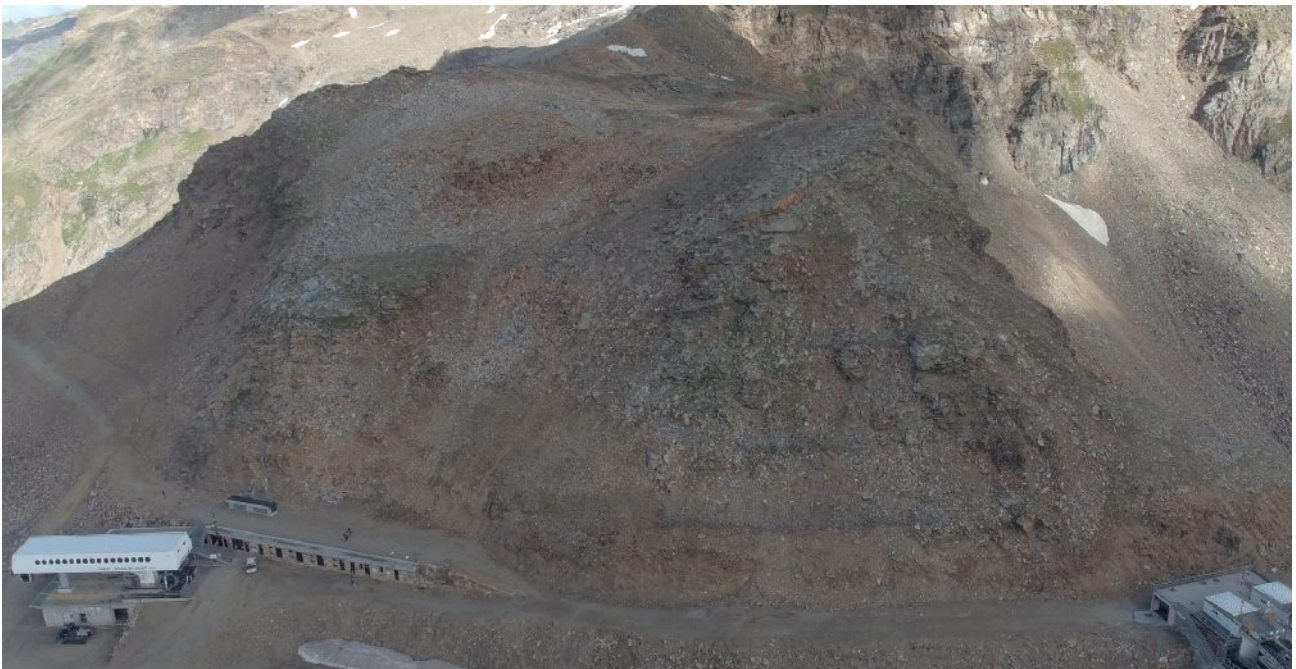
***Pista da sci di collegamento***

E' prevista tra l'arrivo della seggiovvia e il Passo dei Salati, dove si collega alle piste esistenti. Interessa un pendio mediamente acclive caratterizzato nel tratto sommitale dalla presenza di coltri detritiche che raggiungono lo spessore di 3 m e che si assottigliano lungo il pendio, dove affiorano in più punti i micascisti variamente fratturati.

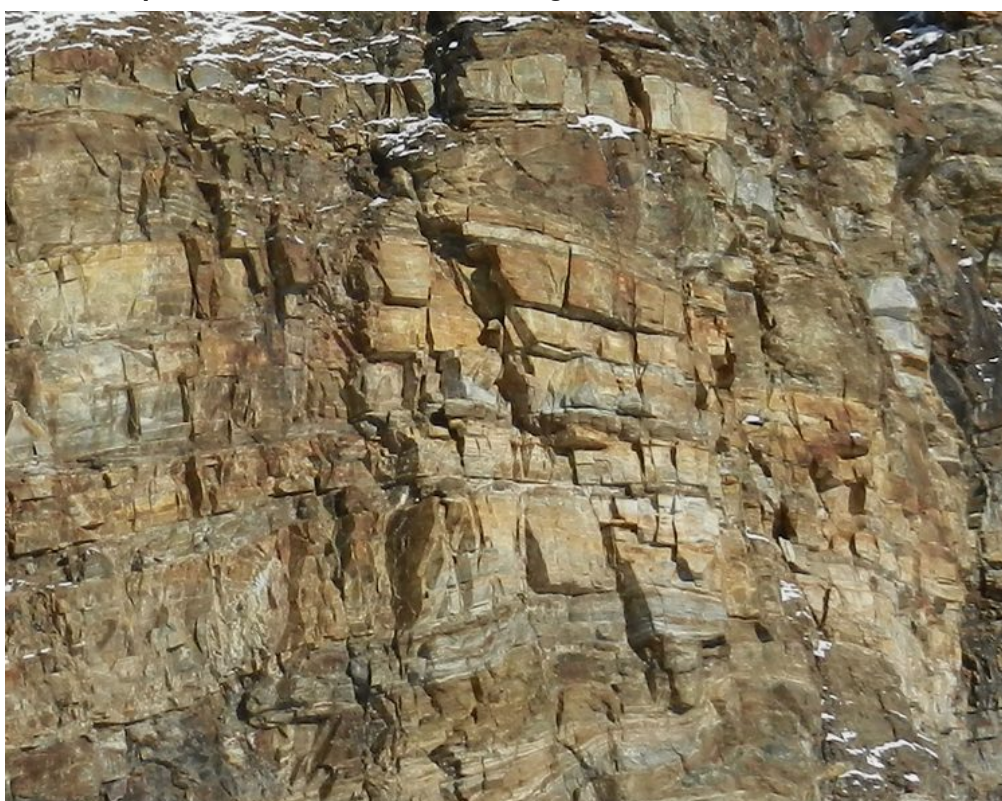
Si evidenzia che il piano di scistosità è generalmente suborizzontale e rappresenta il piano di frattura principale. Meno frequenti sono riconoscibili due set di fratturazione grosso modo perpendicolari a quello generale.

***Micascisti formanti la parete orientale dello Stolemborg a Nord della zona di arrivo della seggiovia***

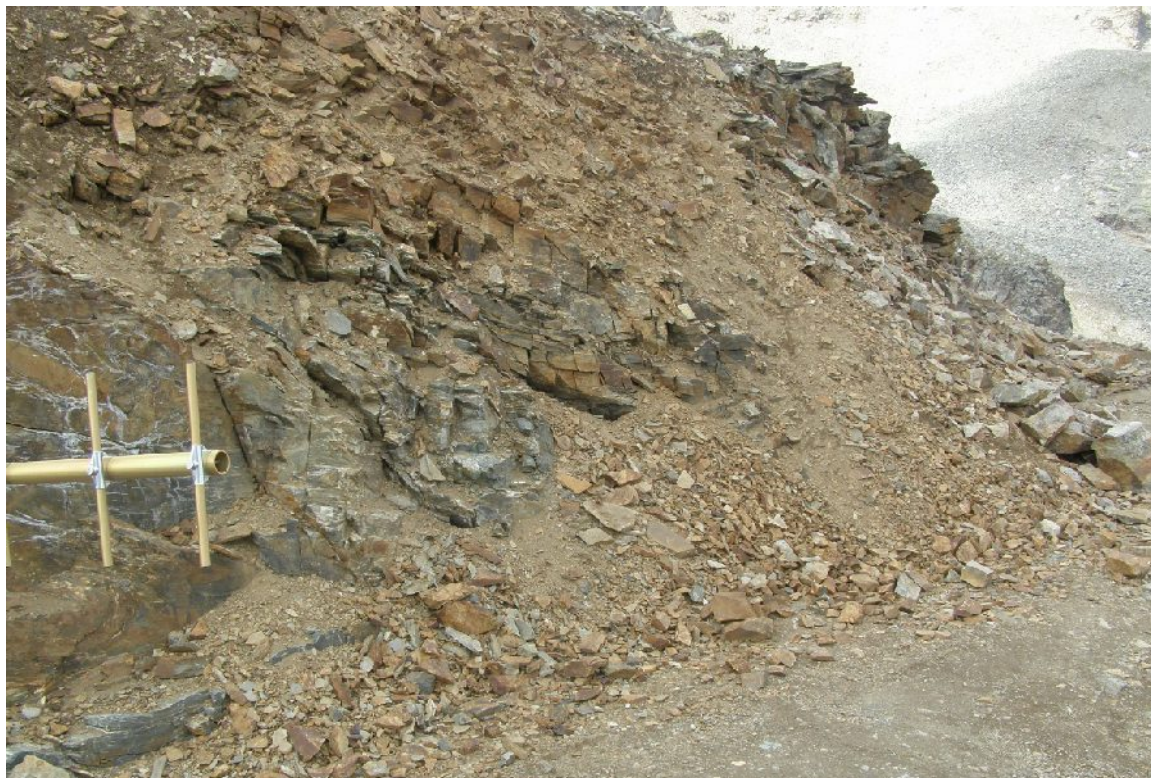
**Micascisti con coperture detritiche presso il passo dei Salati**

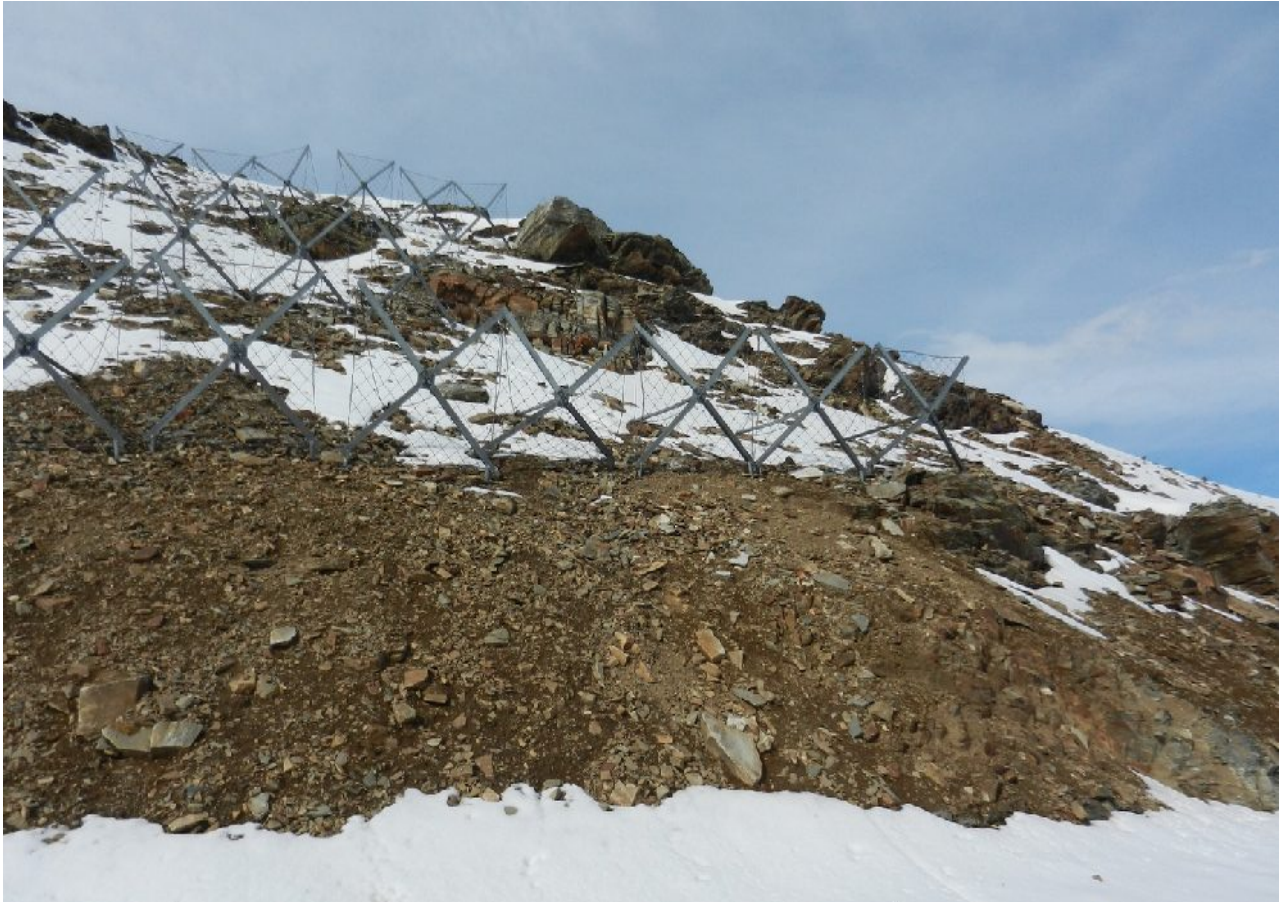
Questi terreni sono facilmente scavabili. Per quanto riguarda il contributo alla stabilità dei pendii naturali, questa è garantita per pendenze di norma non superiori a 35°. Nel breve termine, in assenza di falda, la sagomatura di fronti di scavo può essere condotta con pendenze superiori ai 45°÷50°.

***Detrito di versante a monte della stazione Funifor (Passo dei Salati)***

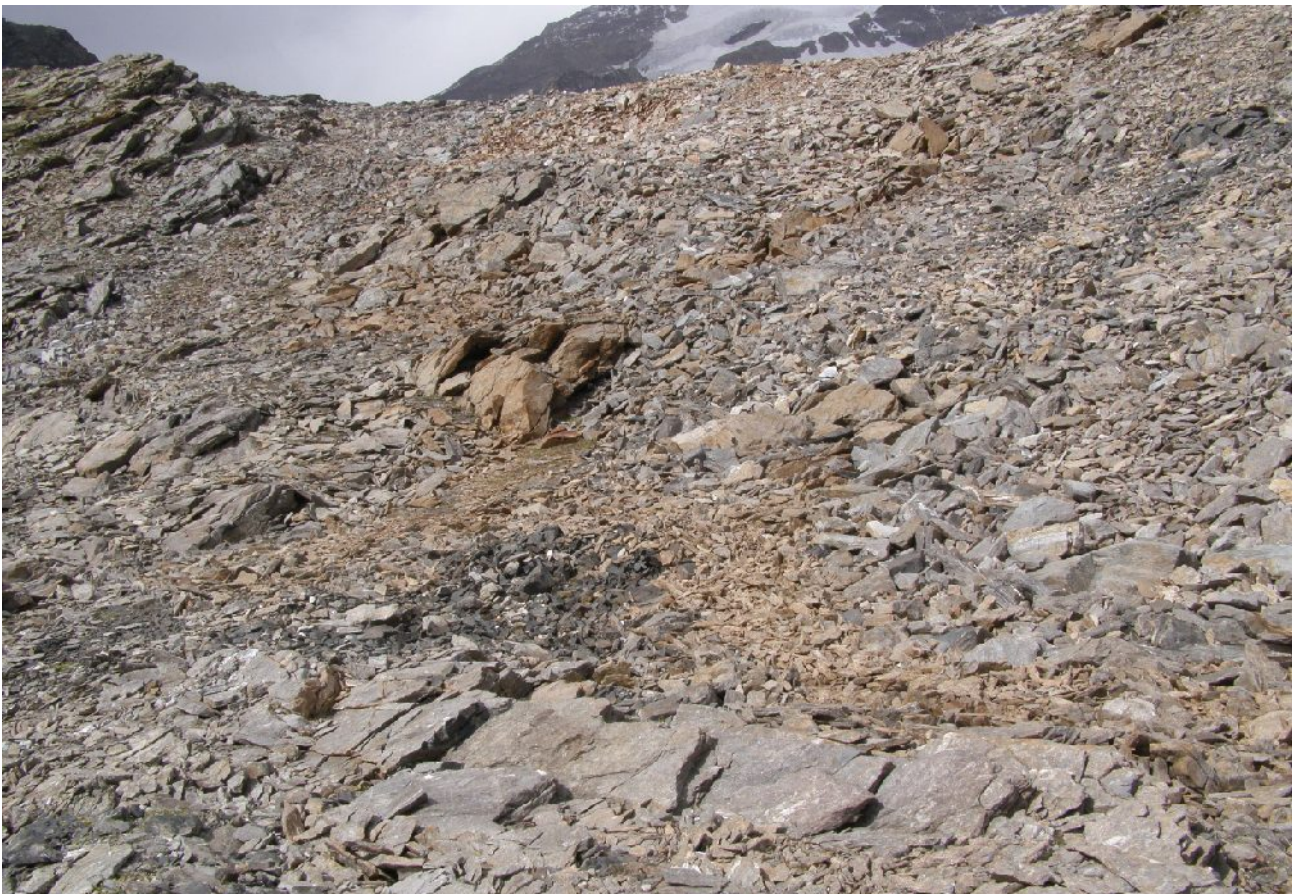
***Sottili coperture di detrito di versante lungo la dorsale che separa Cimalegna dal vallone di Bors***

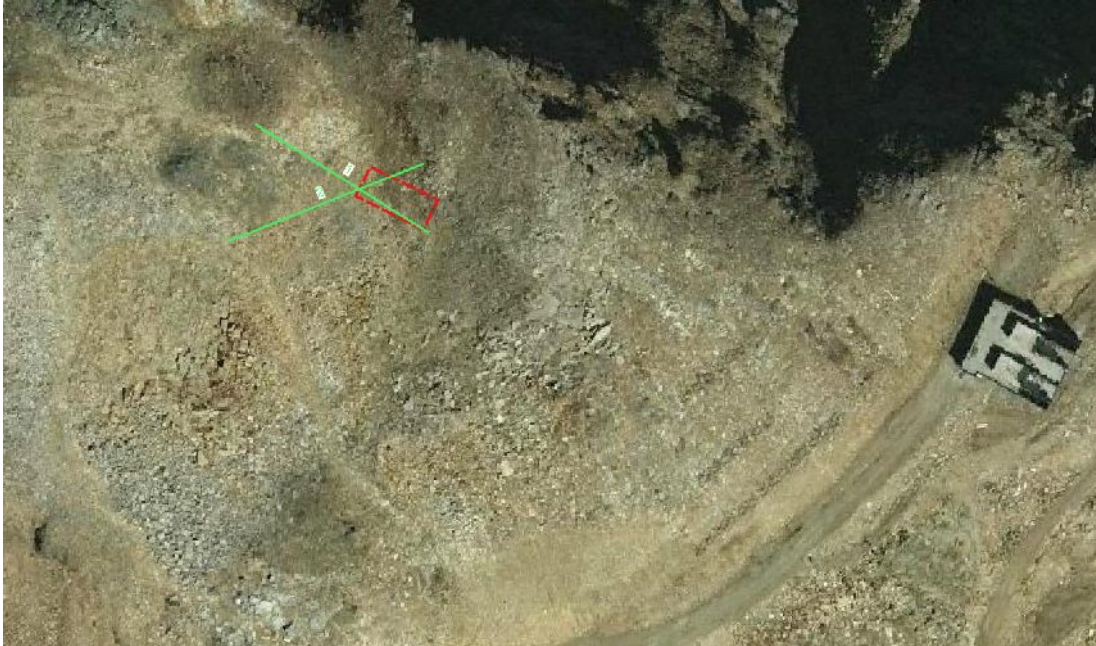
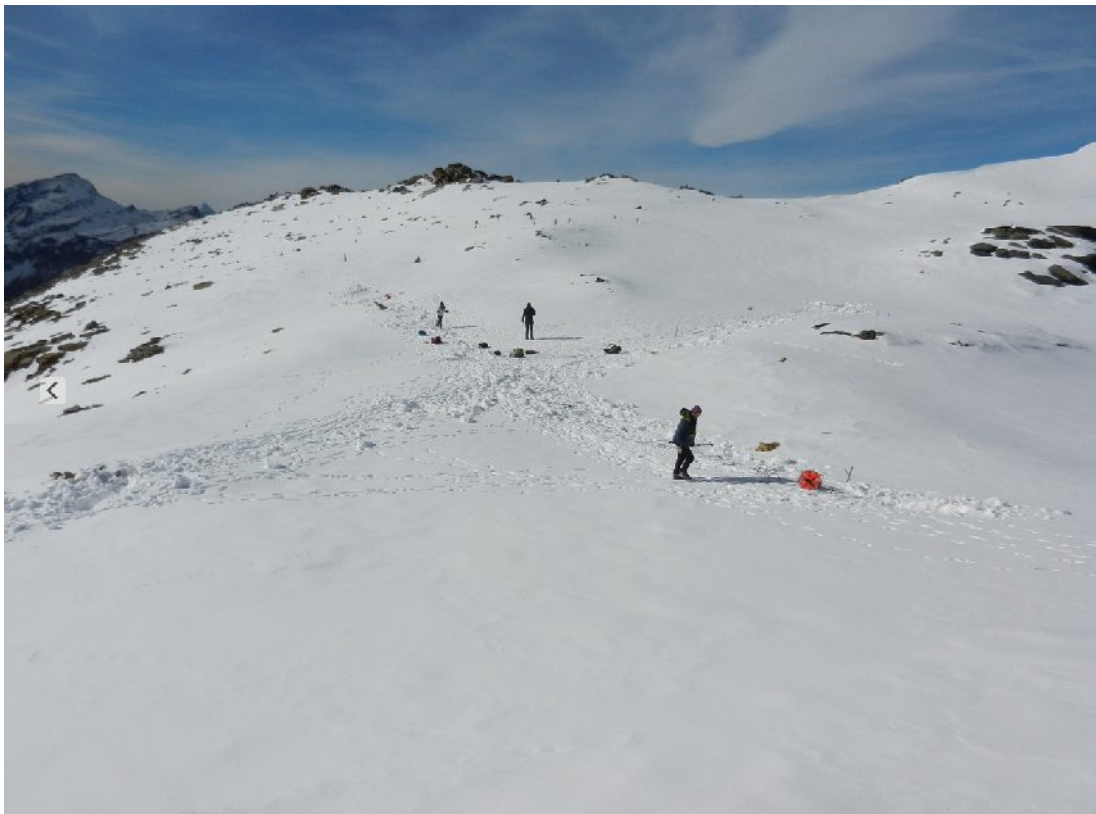
## Ubicazione prove sismiche

Nel dettaglio l'acquisizione è avvenuta tramite sismografo Echo 24/2002 Ambrogeo a 24 canali collegato a geofoni verticali a frequenza propria di 4.5Hz; sono stati predisposti 2 stendimenti circa ortogonali tra di loro con spaziatura tra i geofoni di 2 m.

Su entrambi gli stendimenti sono state realizzate delle misure di sismica a rifrazione e sullo stendimento 1 è stata realizzata anche una prova simica MASW.
