SHARESALMO - GESTIONE ITTICA INTEGRATA E SOSTENIBILE PER LA
VALORIZZAZIONE DELLA BIODIVERSITÀ E LA DIFESA DALLE SPECIE INFESTANTI

ATTIVITÀ 5.1 - Intervento strategico di deframmentazione del Fiume Sesia

PROGETTO ESECUTIVO

Relazione Paesaggistica

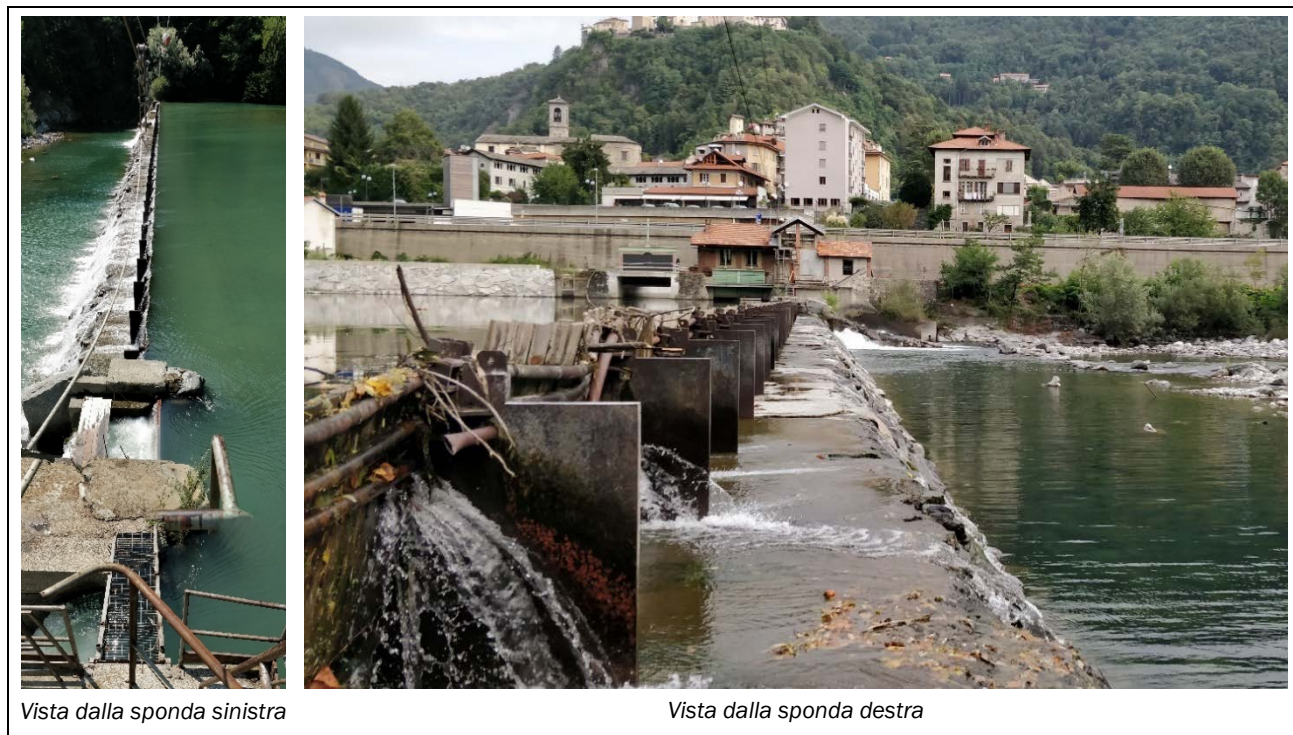
Figura 4: vista della traversa dalla sponda destra e sinistra

La discontinuità è caratterizzata da una traversa di derivazione, di 120 m di larghezza, in massi ciclopici cementati al di sopra della quale è presente da una struttura di acciaio e legno per l'incremento ulteriore del pelo libero a monte della traversa (Figura 4). In sponda sinistra sono posizionate tutte le opere idrauliche (Figura 5):

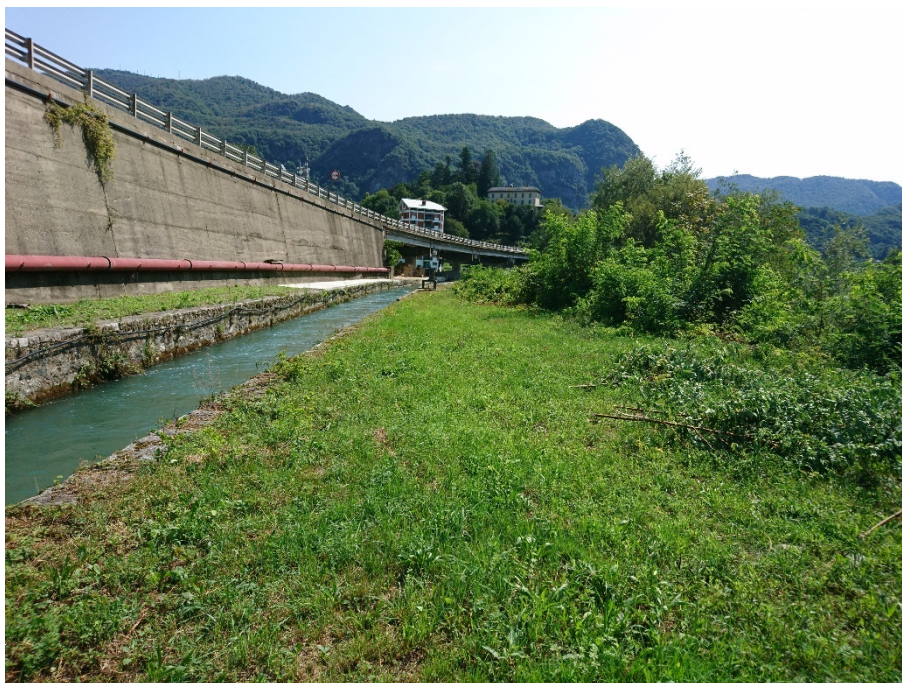
Figura 6: vista delle aree in sponda sinistra alle spalle della sponda

La sponda sinistra è più antropizzata: a monte della traversa è presente un muro in c.a. che svolge la funzione di sponda e i due imbocchi del canale derivatore mentre, a valle, la sponda è costituita da una scogliera cementata, per i primi 20 m circa, che prosegue in terra e massi vegetati da arbusti, alle spalle è presente il canale di derivazione e l'alto muro di sostegno della SP229 (Figura 6).

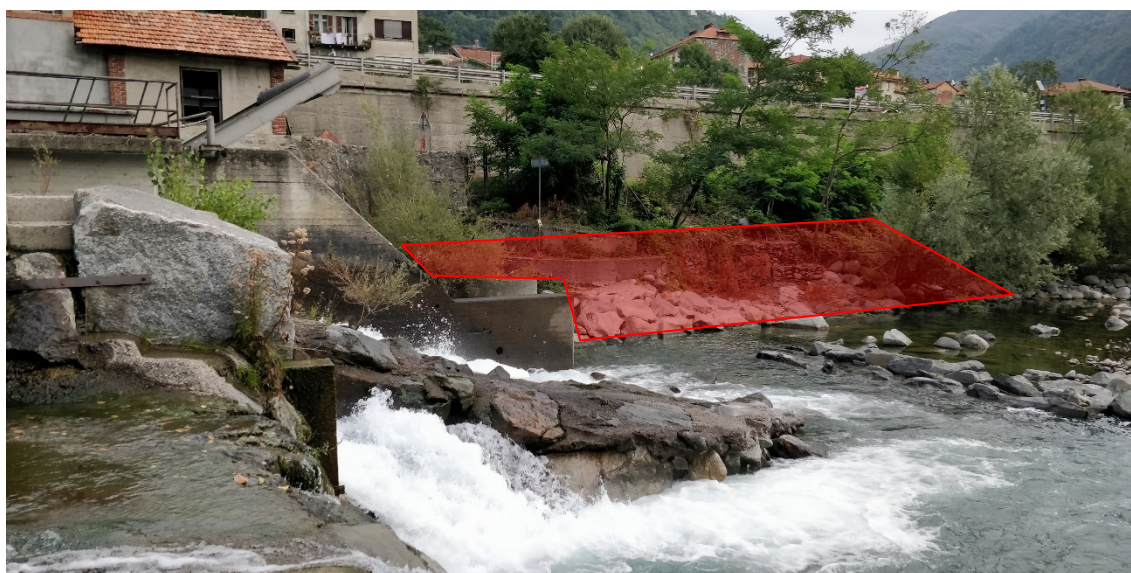
Figura 7: vista delle aree in sponda sinistra identificate per la realizzazione dell'opera

Risulta quindi evidente come l'unica superficie disponibile per la realizzazione del passaggio per pesci sia quella in sponda sinistra appena a valle della traversa (Figura 7).

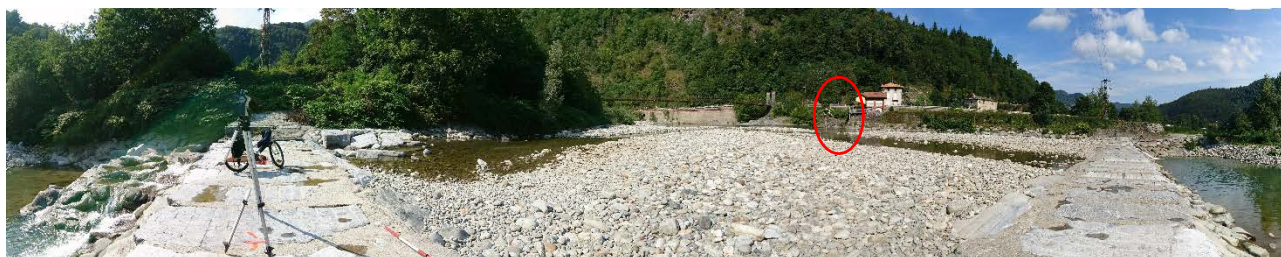
Figura 8: vista panoramica dalla traversa verso monte, nel cerchio rosso l'opera di presa

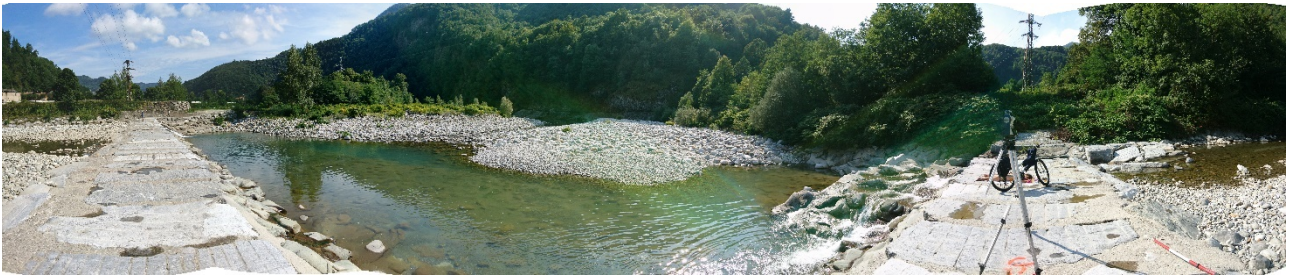
Figura 9: vista panoramica dalla traversa verso valle, sulla destra il passaggio per pesci esistente

La traversa è dotata di un passaggio per pesci (Figura 9), realizzato in massi ciclopici cementati, in sponda destra a valle della traversa (Figura 10) dove è presente un abbassamento della soglia a formare una gaveta. Il passaggio per pesci in oggetto non è reputato funzionale per via dell'elevata pendenza.

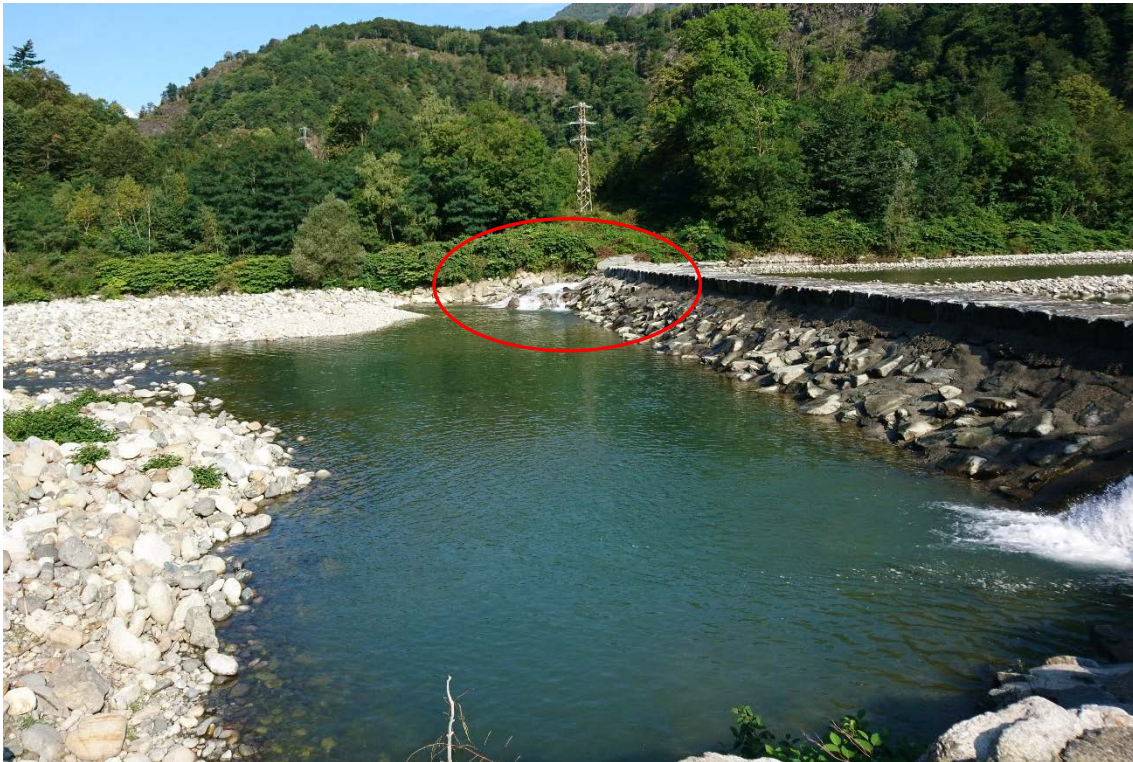
Figura 10: vista dalla traversa da valle, in sponda sinistra, nel cerchio rosso il passaggio per pesci

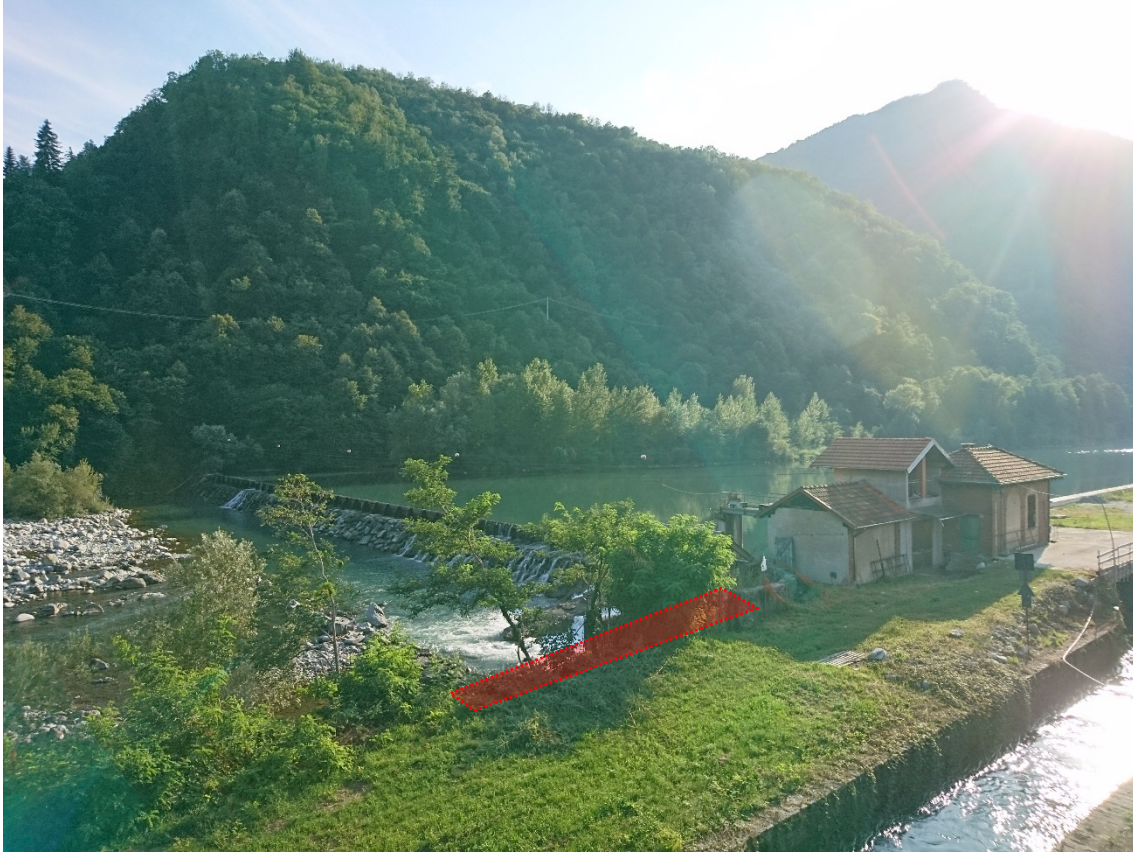
Figura 13: vista dell'area in oggetto dalla SP 299, l'opera che sarà difficilmente visibile dalla strada ma viene comunque tracciato in rosso l'ingombro indicativo

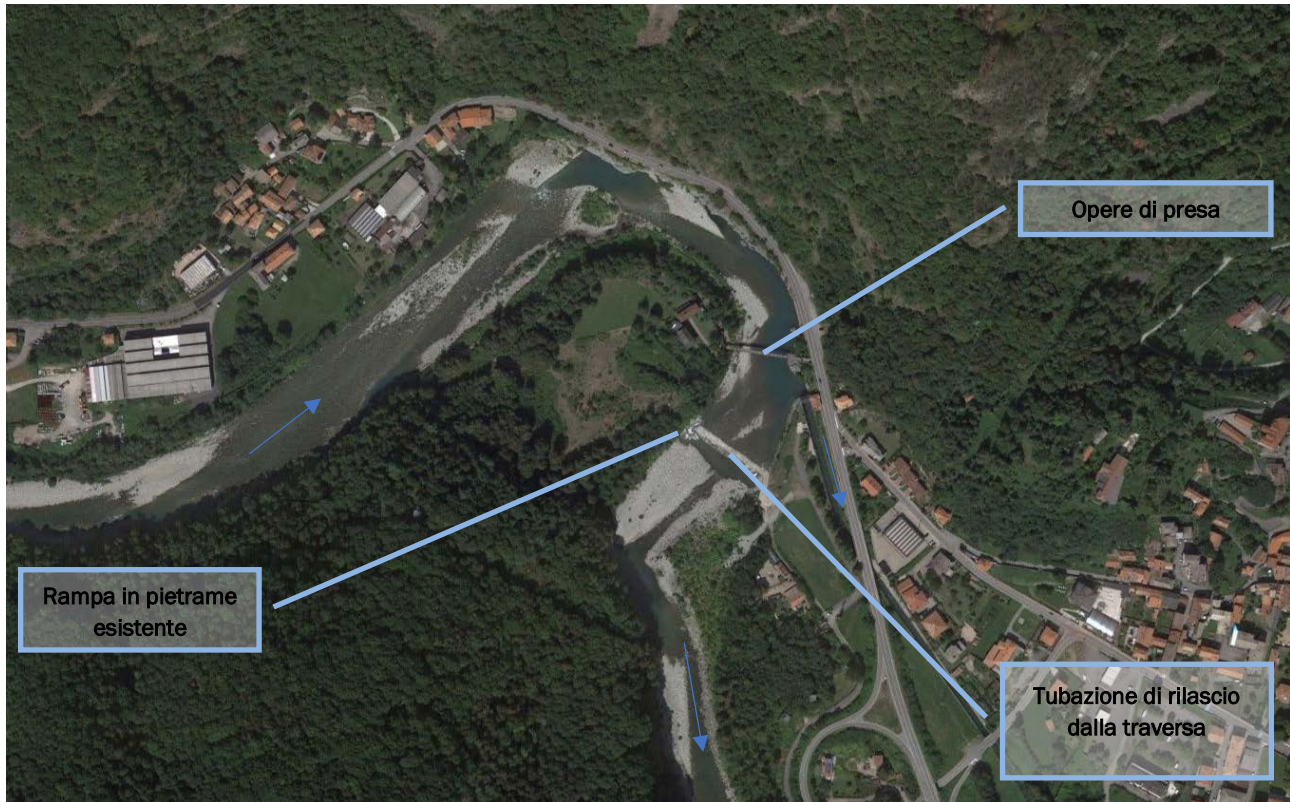
Figura 14: Vista aerea dell'area in oggetto (fonte: Google Maps)

La discontinuità B si inserisce in un contesto ambientale particolare (Figura 14). In questo tratto il fiume effettua una lunga curva a 180° al termine della quale, in sponda idraulica sinistra è presente l'opera di presa. Circa 70 m a valle dell'opera di presa è presente la briglia oggetto di realizzazione del passaggio per pesci e da cui deve essere rilasciato il DMV.

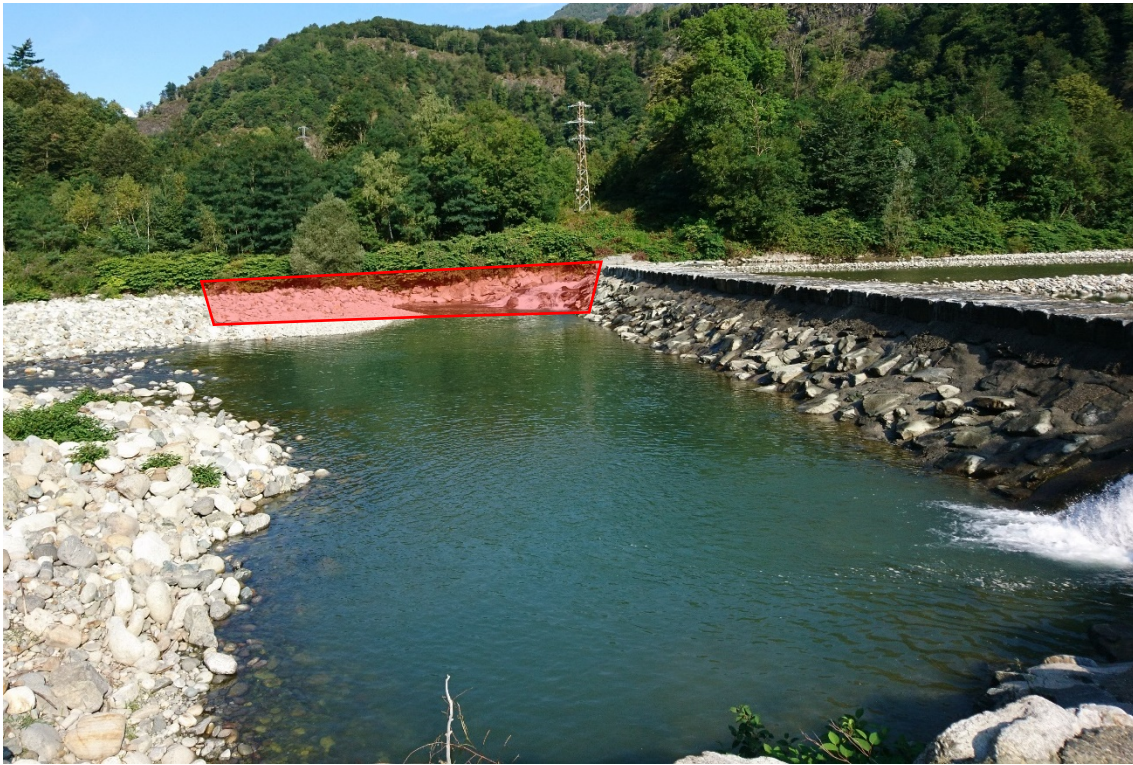
Figura 15: identificazione dell'area in cui sarà realizzato il passaggio per pesci

Il tipo di passaggio individuabile come più idoneo in questo contesto è il **passaggio per pesci a bacini successivi** della tipologia "*vertical slot*". L'area identificata per la realizzazione dell'opera è raffigurata in Figura 15.

L'ingombro complessivo dell'opera in lunghezza è di circa 35 m per una larghezza di circa 7,5 m, oltre alle scogliere di protezione dagli eventi di piena.

Vista la collocazione dell'opera all'interno dell'argine, topograficamente più depresso rispetto al territorio circostante l'opera non crea alcuna ostruzione visiva (Figura 15).

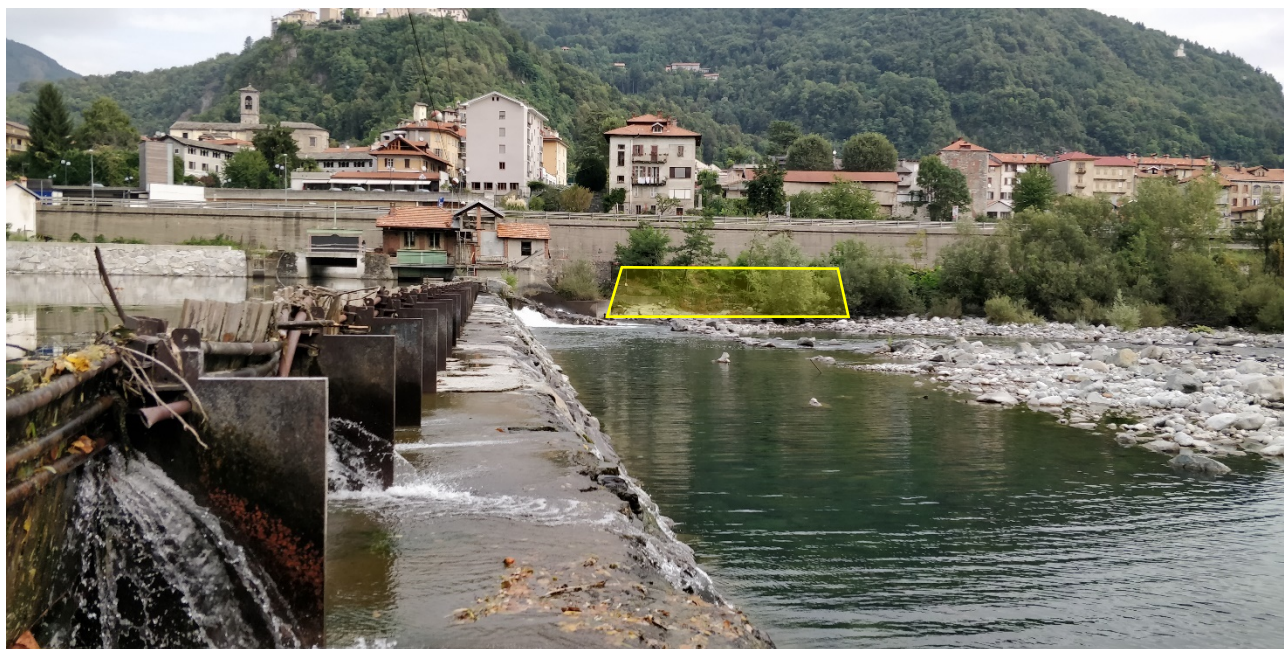
Figura 17: in giallo l'area di cantiere oggetto di taglio della vegetazione

La realizzazione dell'opera comporterà inoltre il taglio di alcuni arbusti e alberi isolati, per la creazione dell'area di cantiere. La superficie interessata è di circa 190 mq e non si prevedono, nel complesso, impatti negativi sul paesaggio (Figura 17).

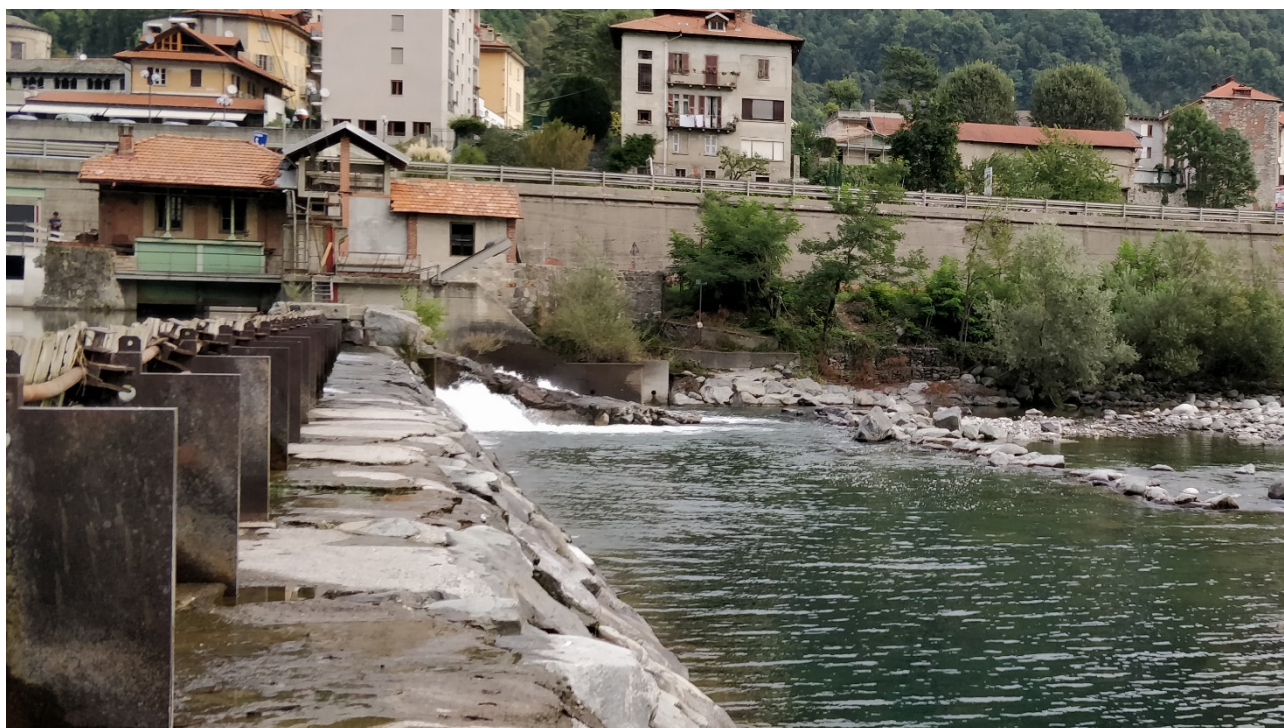
Figura 18: vista da centro alveo dell'area oggetto dell'intervento ante-operam.

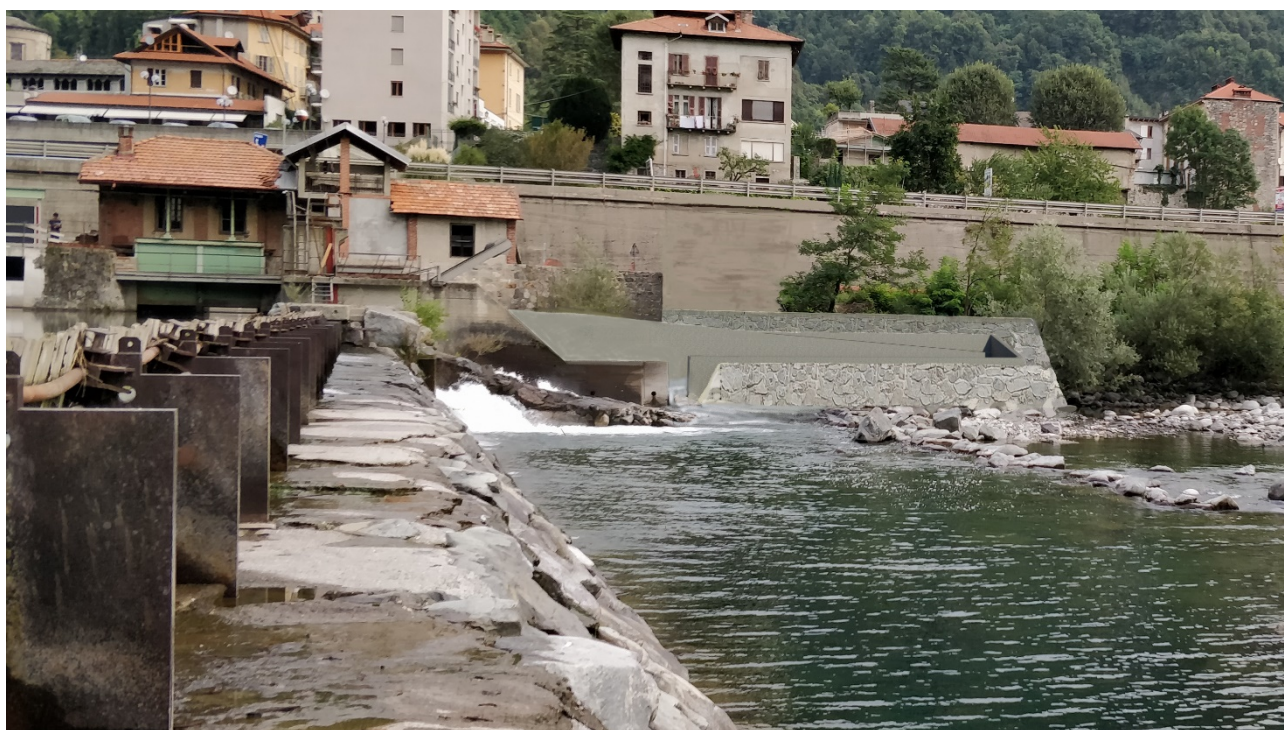
Figura 19: vista da centro alveo dell'area oggetto dell'intervento post-operam.

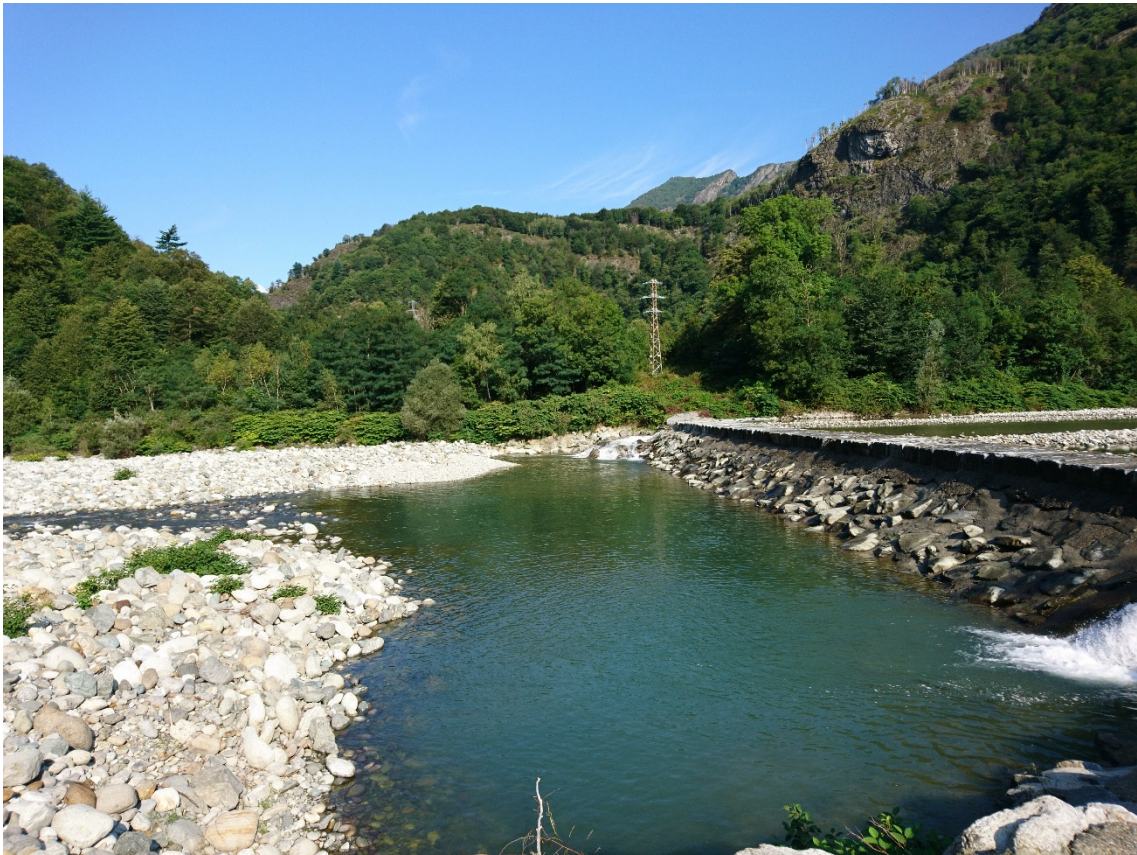
Figura 20: vista dalla sponda destra dell'area oggetto dell'intervento ante-operam.

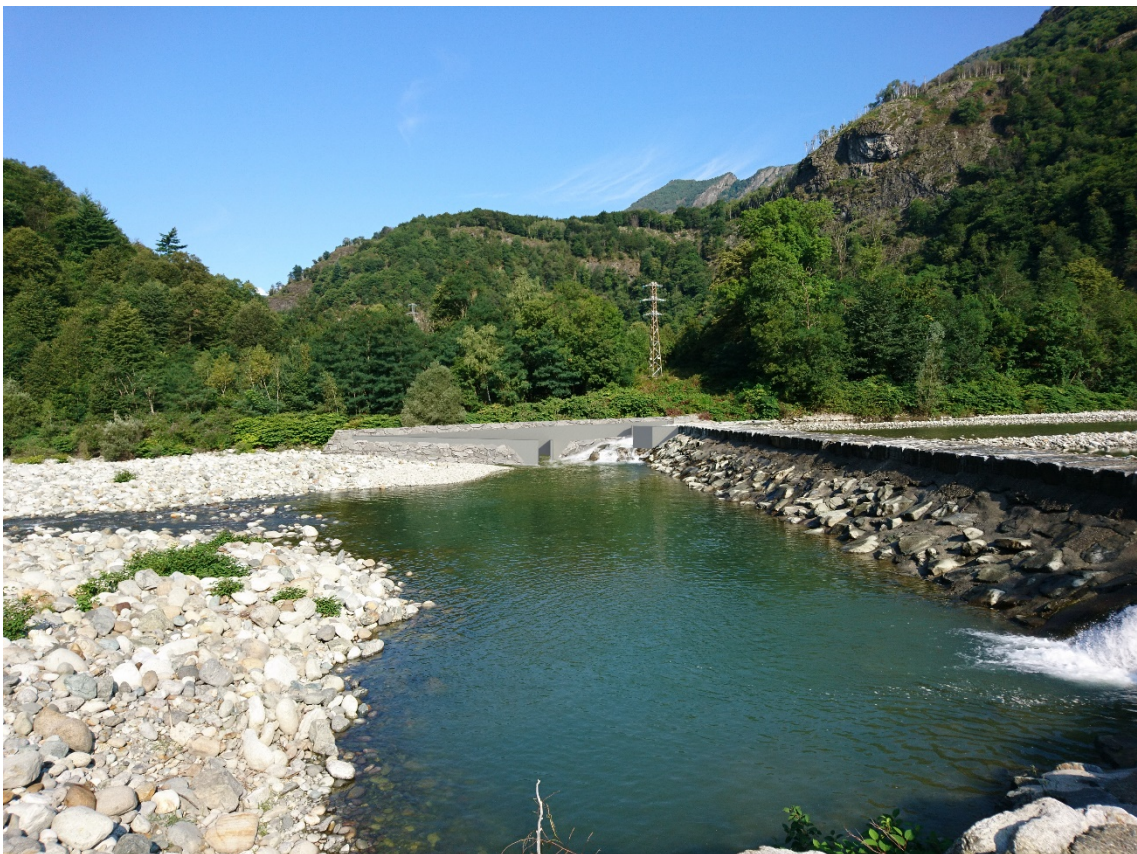
Figura 21: vista dalla sponda destra dell'area oggetto dell'intervento post-operam.
