Messa in sicurezza delle risorse idriche ed ambientali
del territorio comunale. Frazioni.
C.U.P. E67H22000210001

PROGETTO ESECUTIVO LOTTO 2

LOTTO 2 degli INTERVENTI:
IMPLEMENTAZIONE DELLA MESSA IN SICUREZZA
DAL RISCHIO IDROGEOLOGICO DELLE FRAZIONI
IN SN e DX OROGRAFICA
(manutenzione opere esistenti)

ELABORATI
GRAFICI

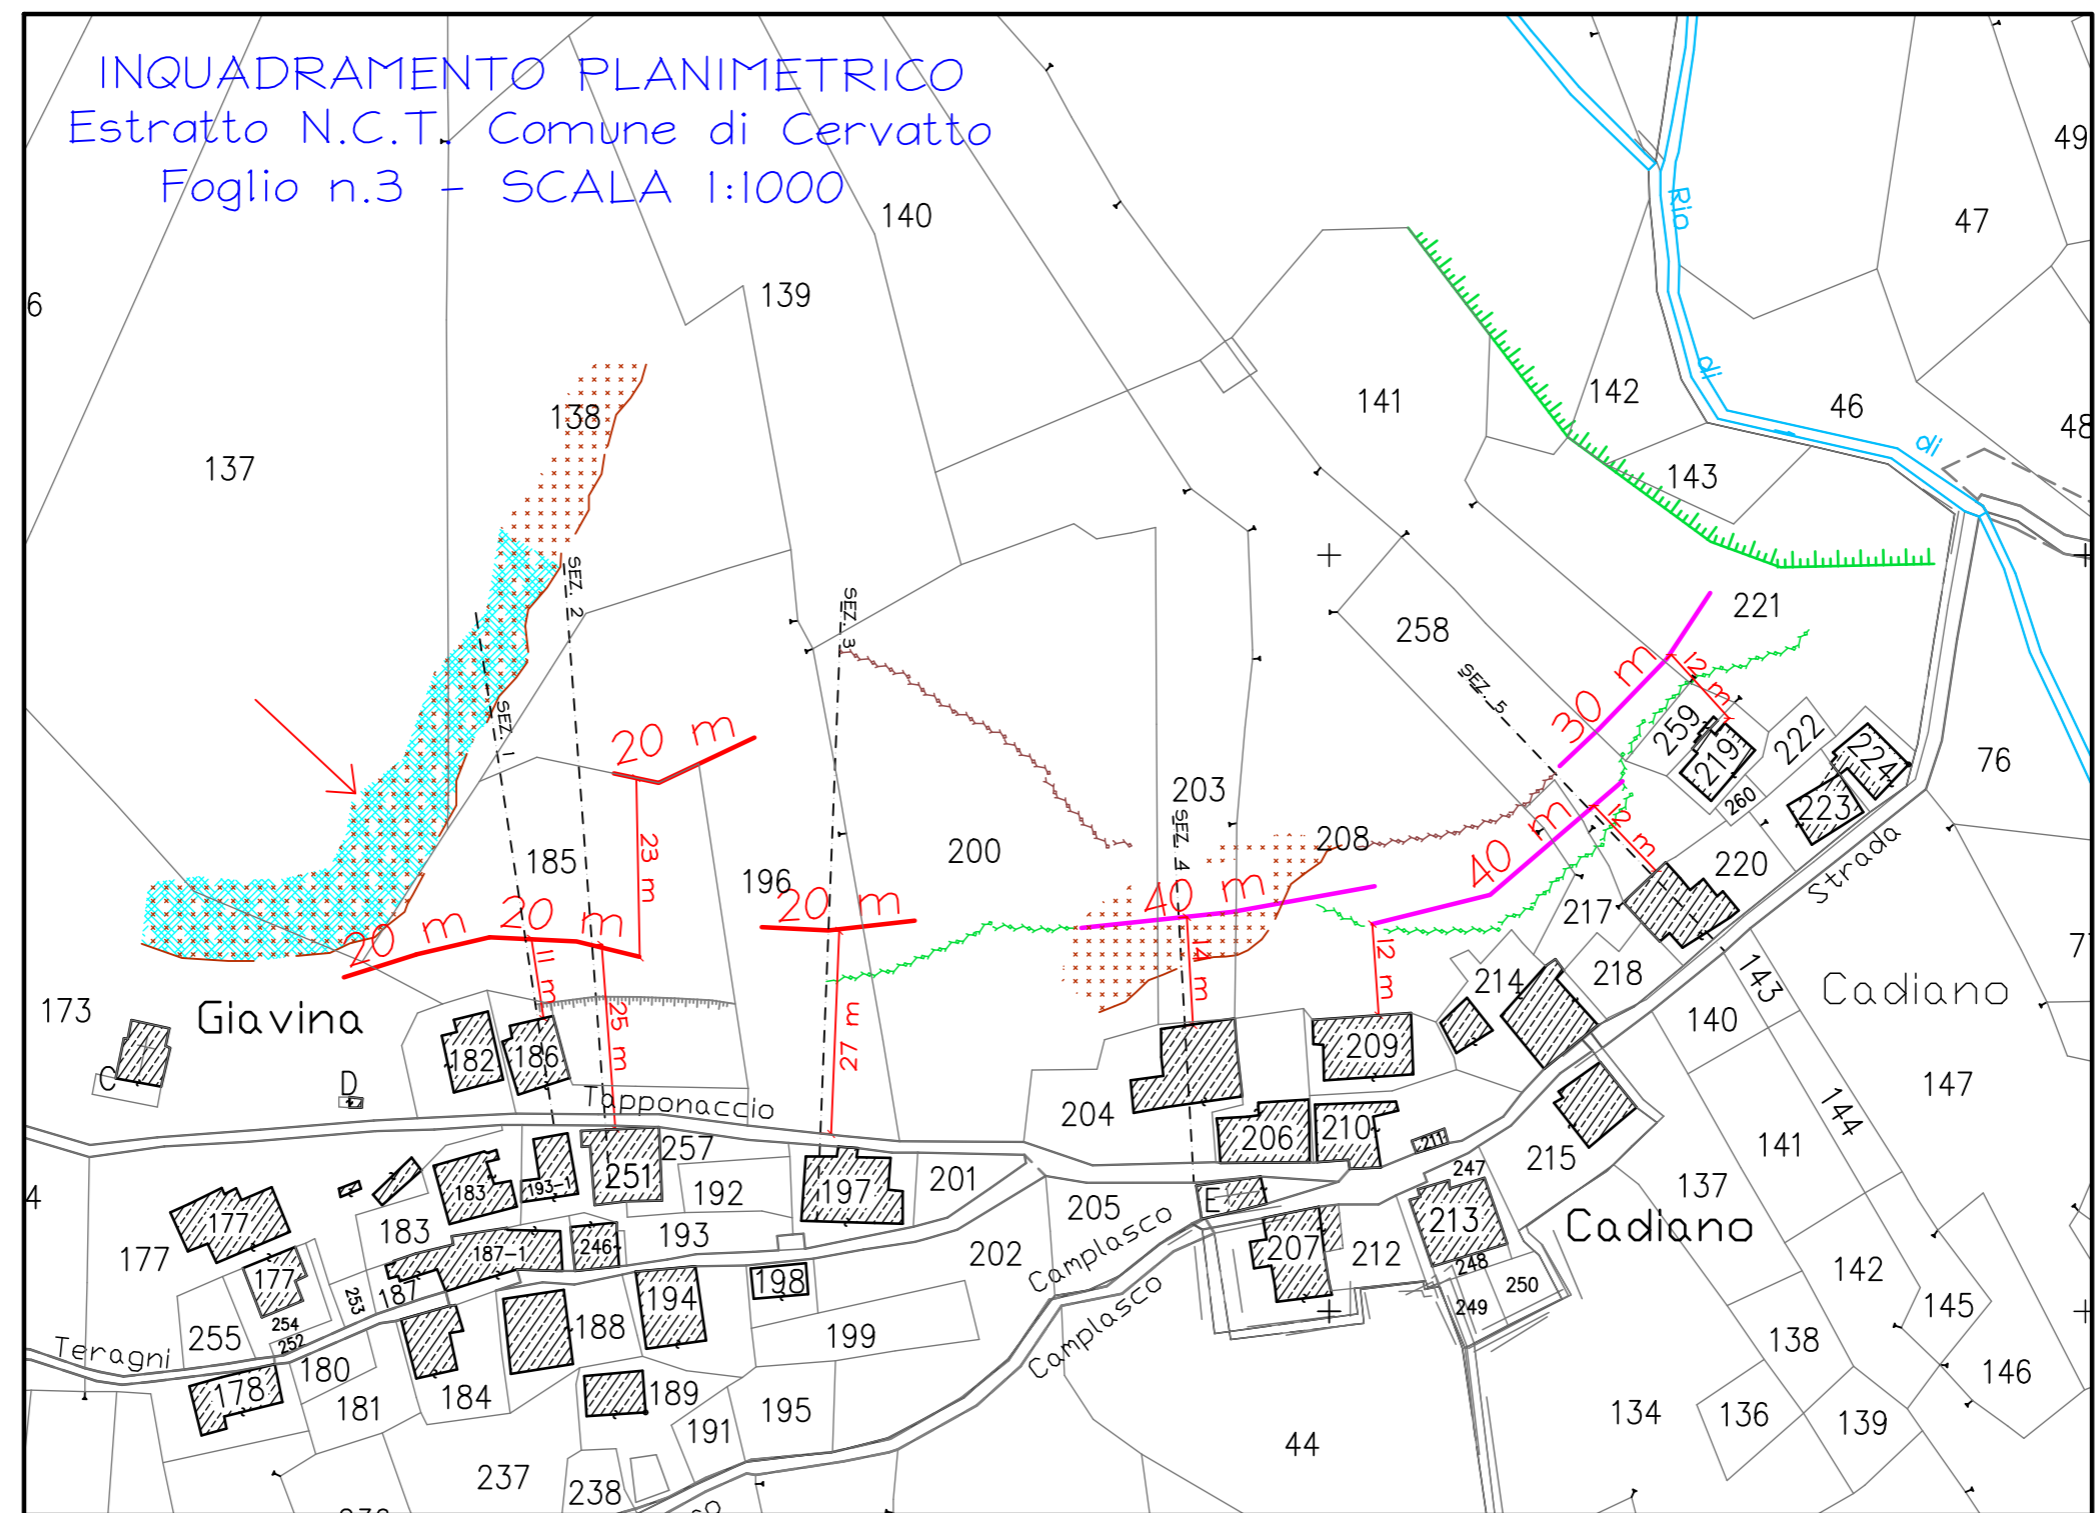
INQUADRAMENTO PLANIMETRICO
Estratto N.C.T. Comune di Cervatto
Foglio n.3 - SCALA 1:1000

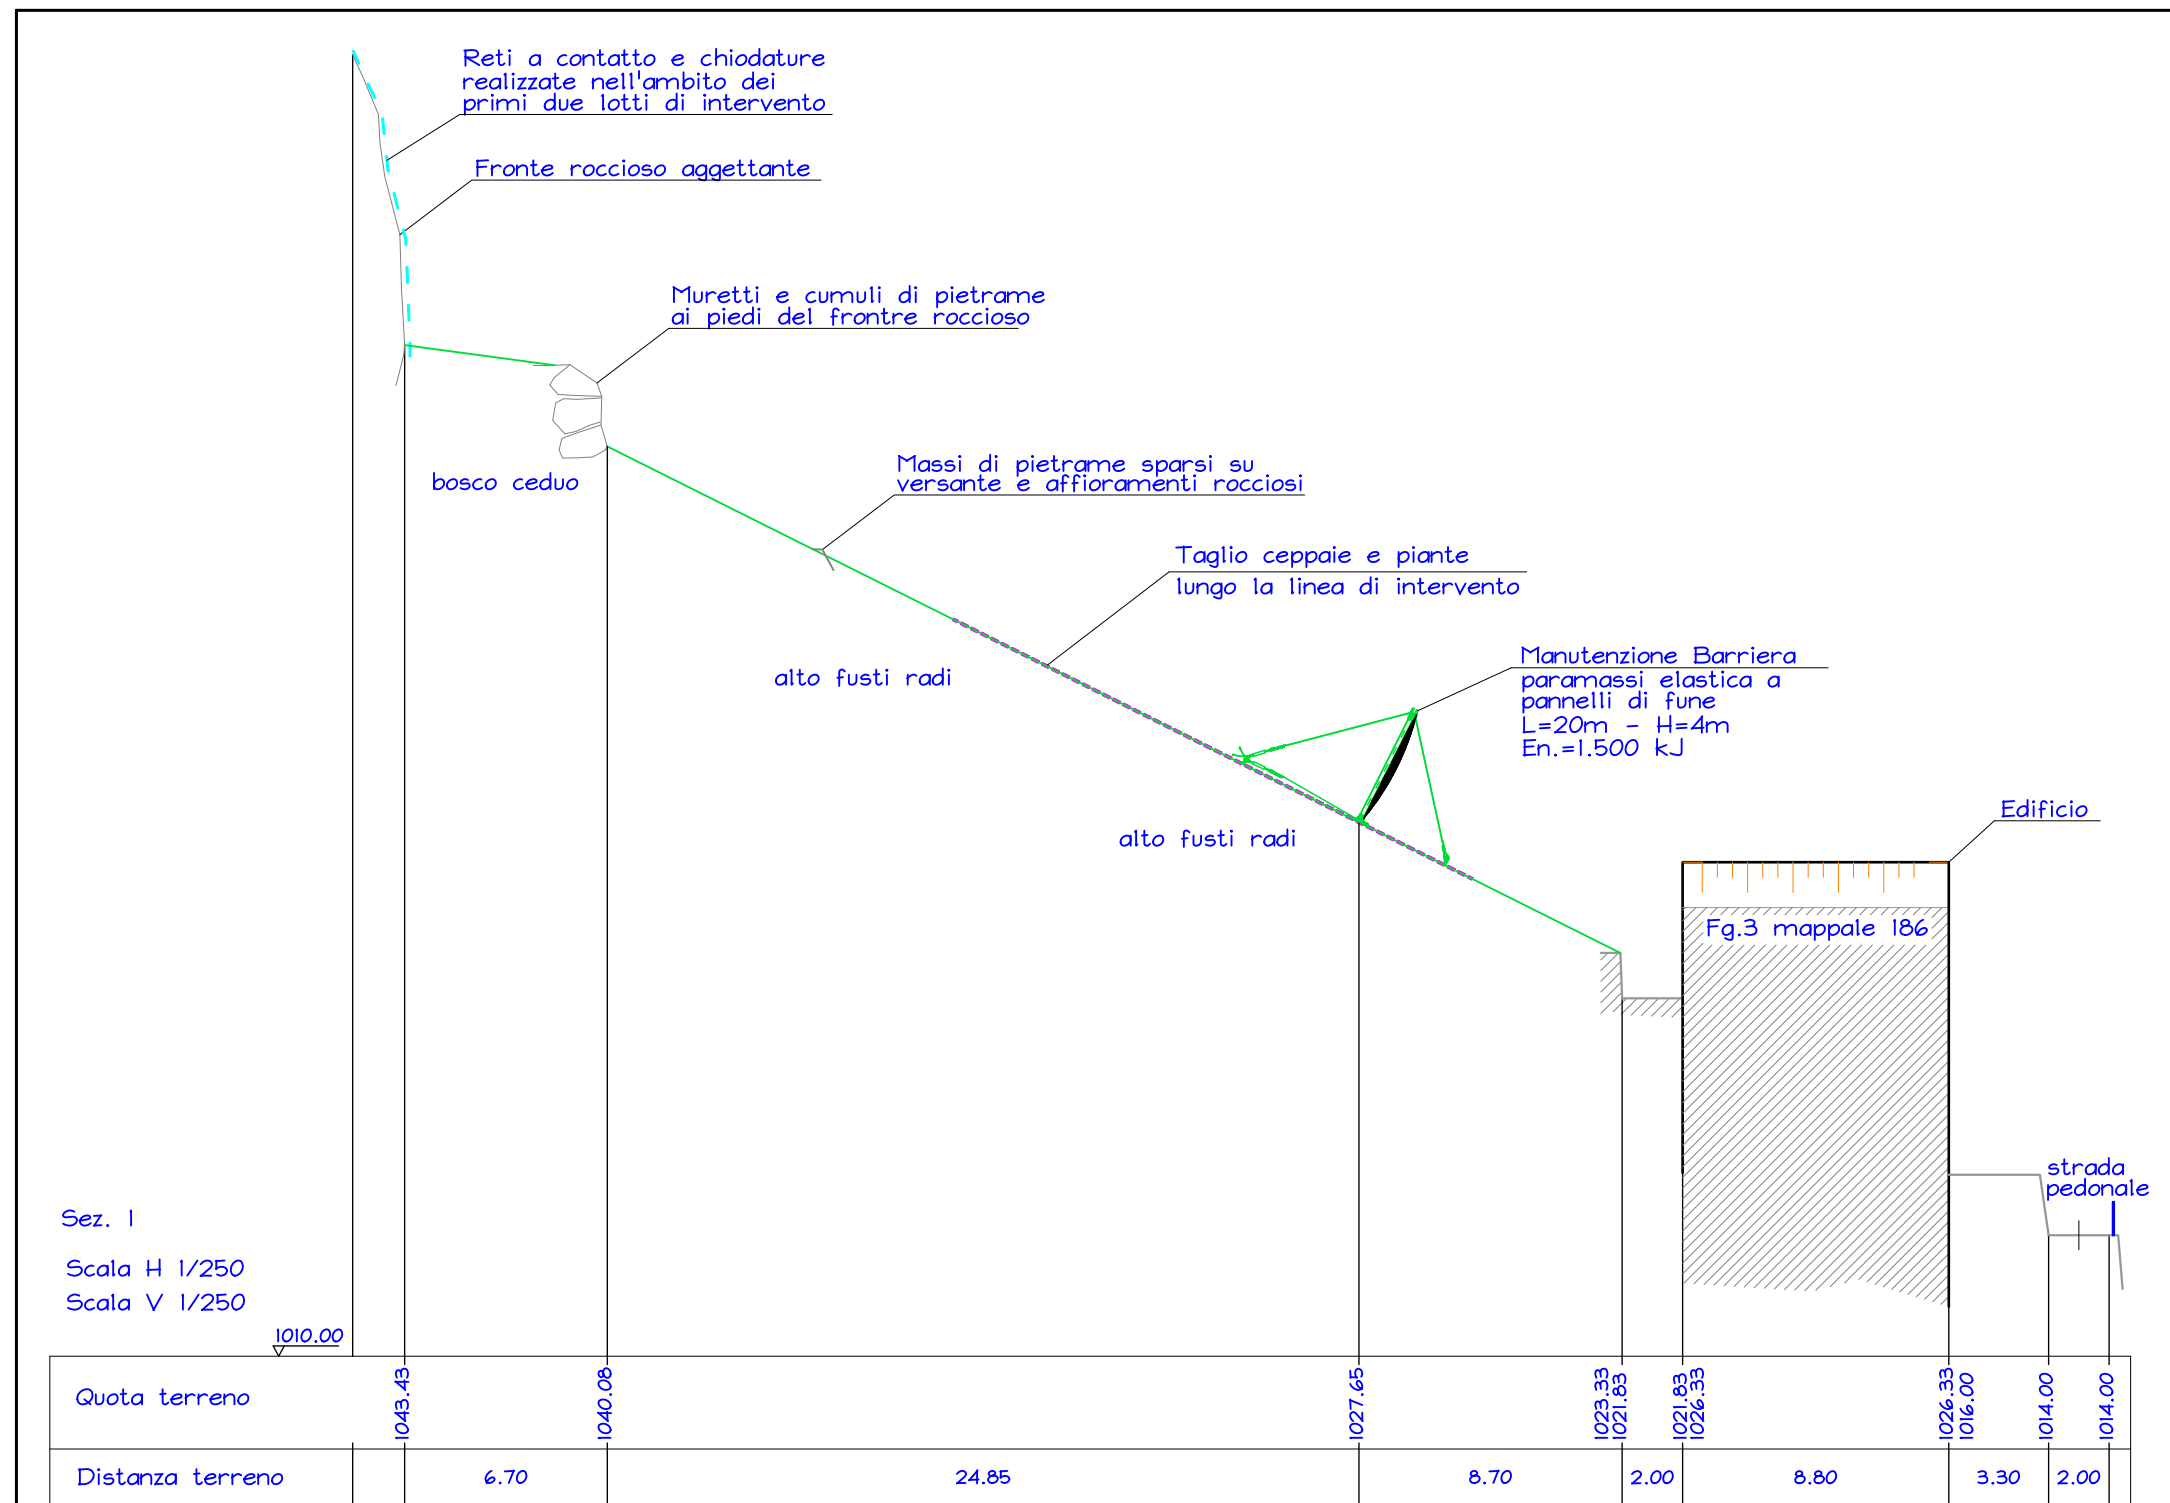
MANUTENZIONE STRAORDINARIA RETI PARAMASSI A PROTEZIONE DI FRAZIONE GIAVINA E FRAZIONE CADIANO

Barriere paramassi esistenti a protezione di fr.Cadiano (110 m)

Barriere paramassi esistenti a protezione di fr.Giavina (80 m)

Fronte roccioso bonificato nell'ambito di piu' lotti di intervento negli anni 2004-2010 mediante disaggi, e la posa di reti a contatto e chiodature

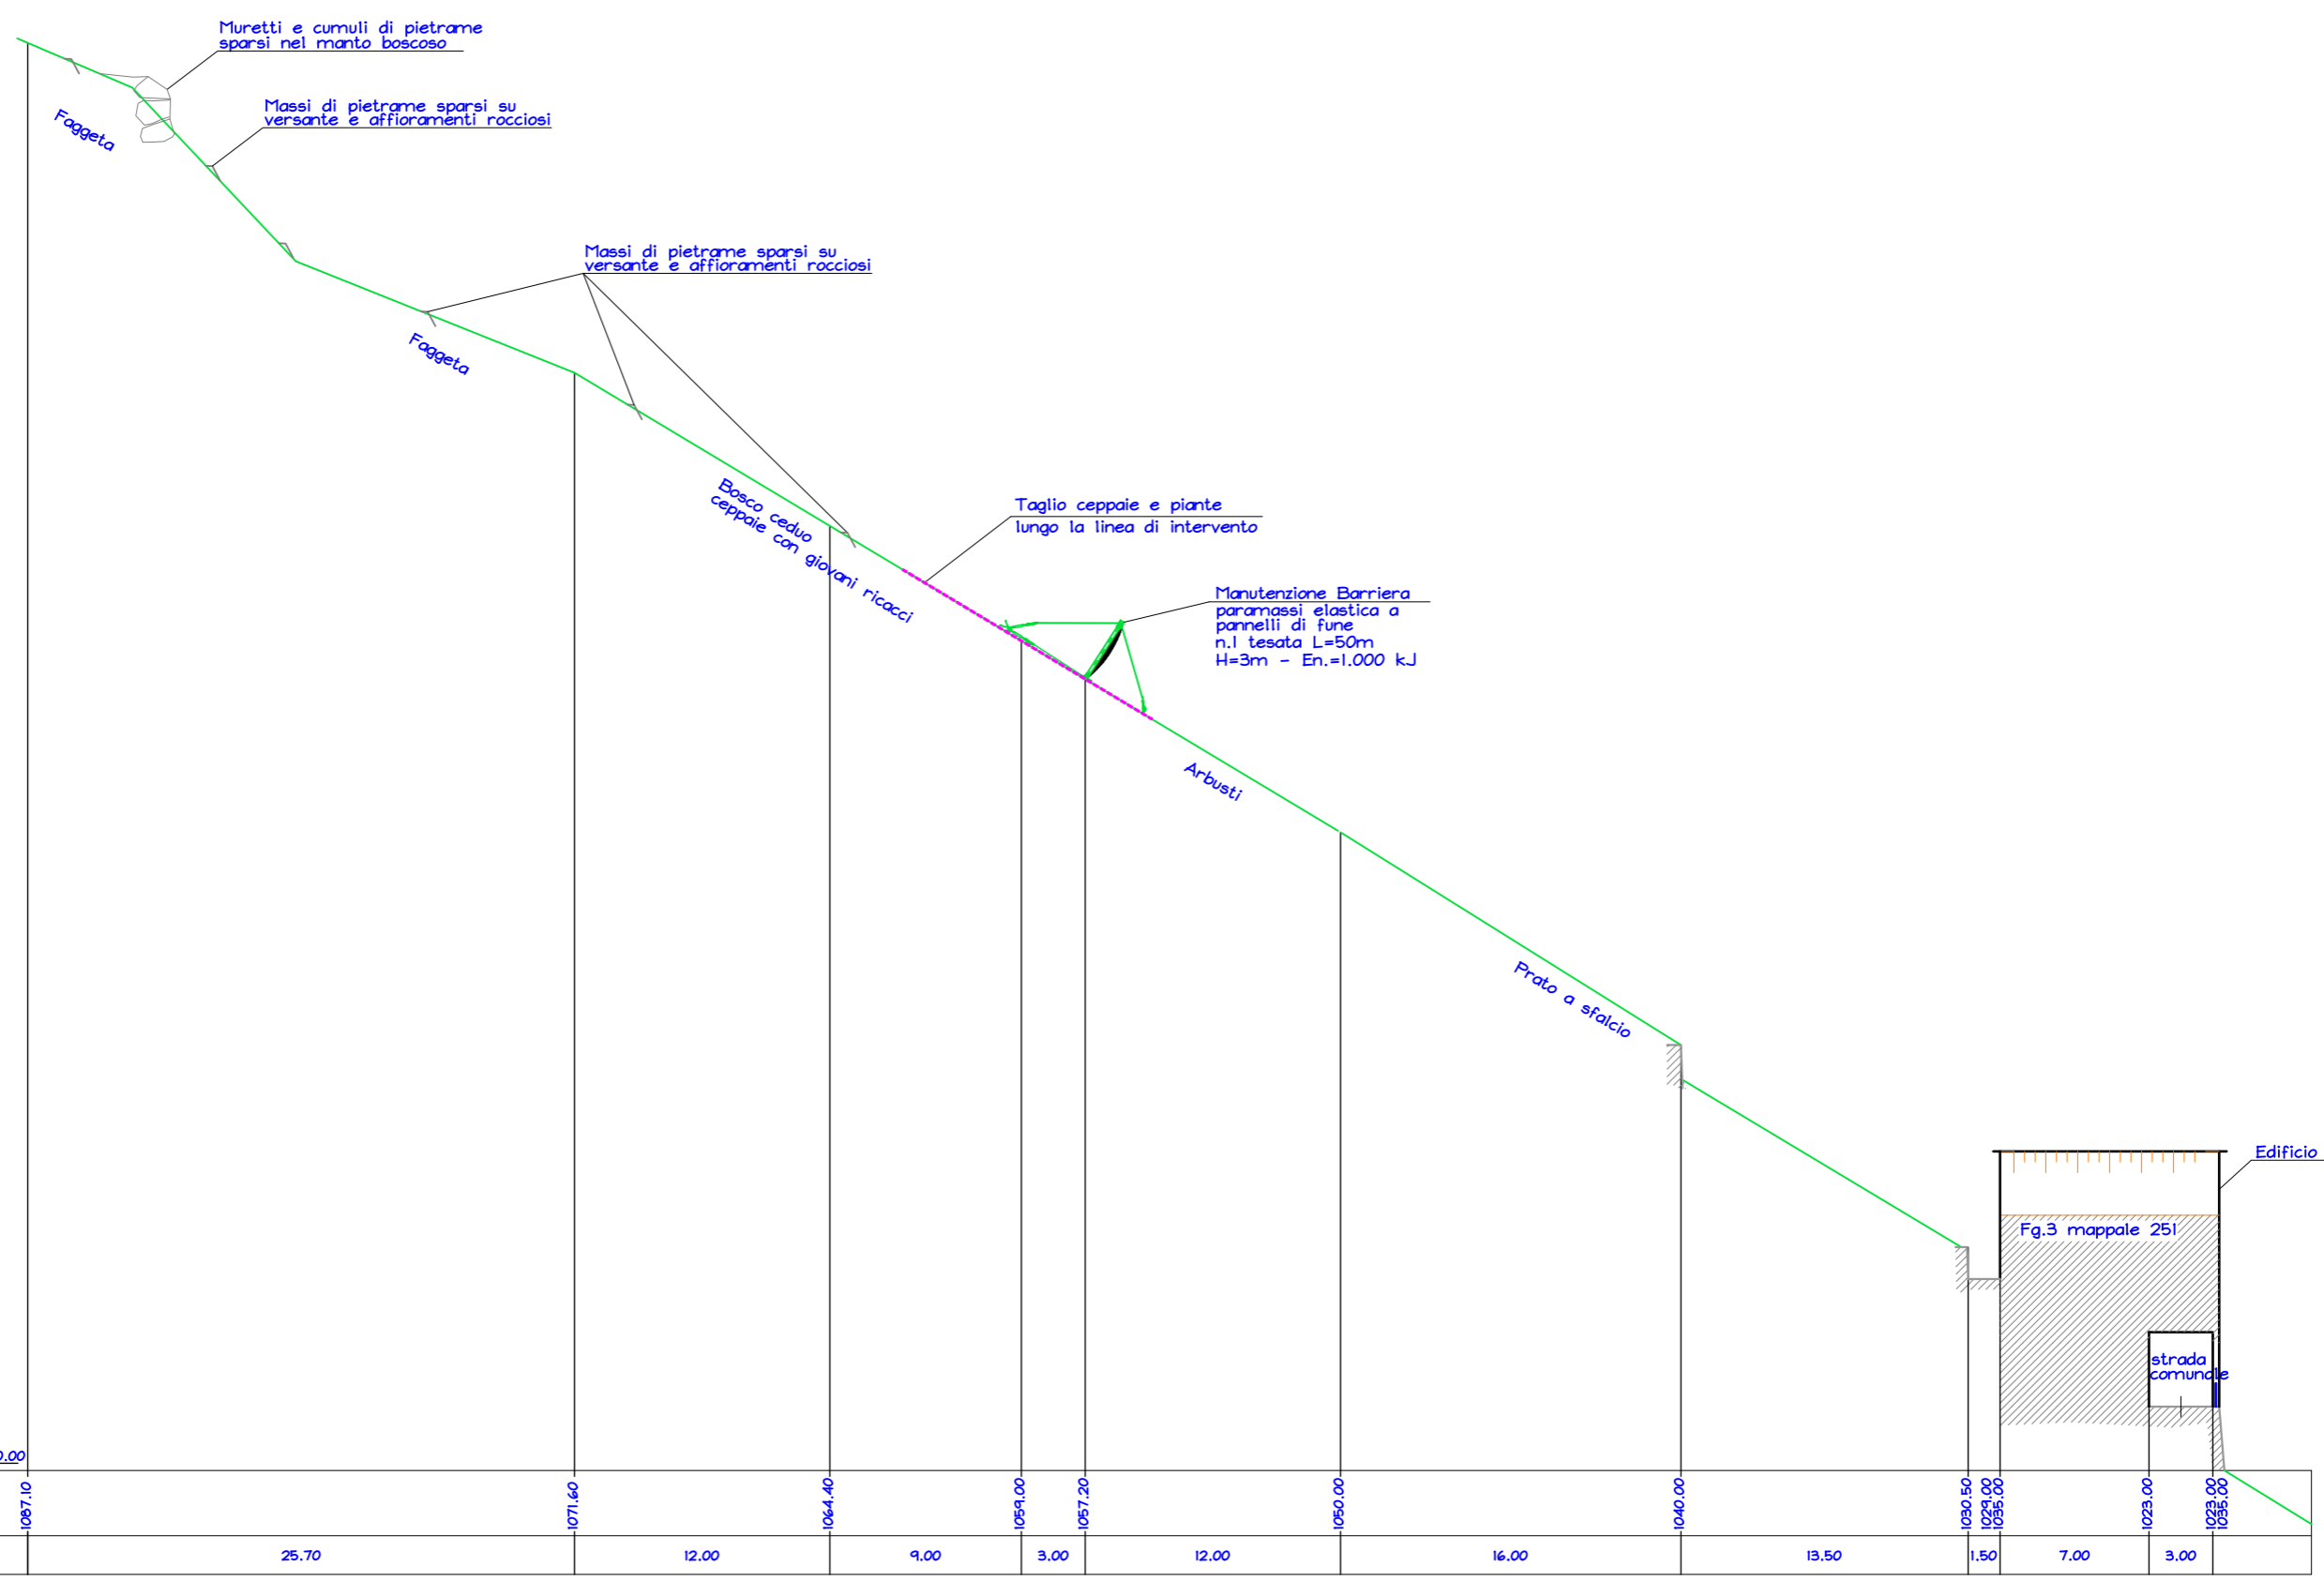
MANUTENZIONE STRAORDINARIA RETI PARAMASSI A PROTEZIONE DI FRAZIONE CADVILLI
INQUADRAMENTO PLANIMETRICO DEGLI INTERVENTI su Estratto N.C.T. Comune di Cervatto
Foglio n.4 - SCALA 1:2000

Barriere paramassi esistenti a protezione di fr.Cadvilli (50 m)

Area pargheggio ancora esposta al rischio di caduta pietrame

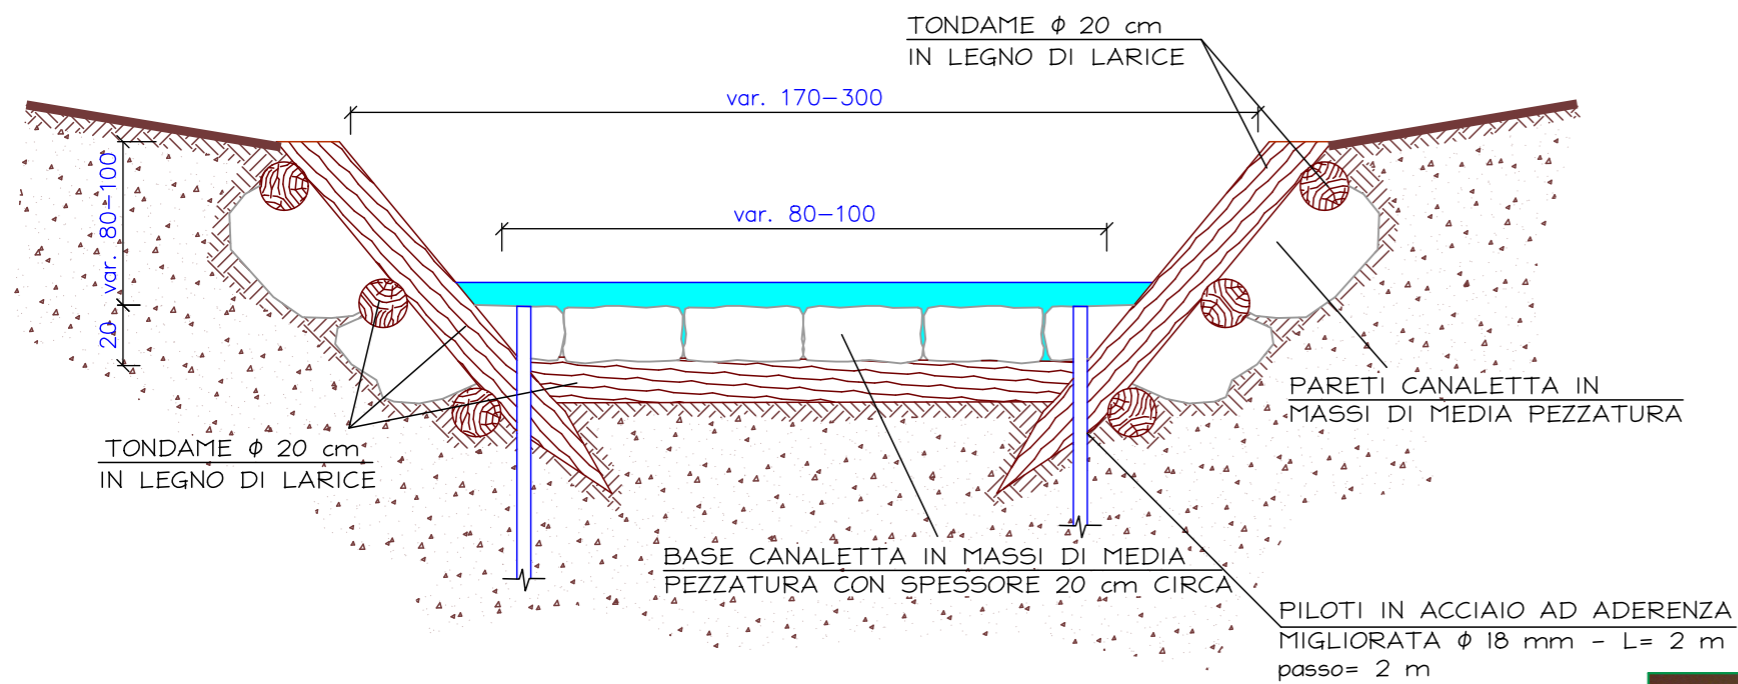
SEZIONE TRASVERSALE

CANALETTE IN LEGNAME E PIETrame

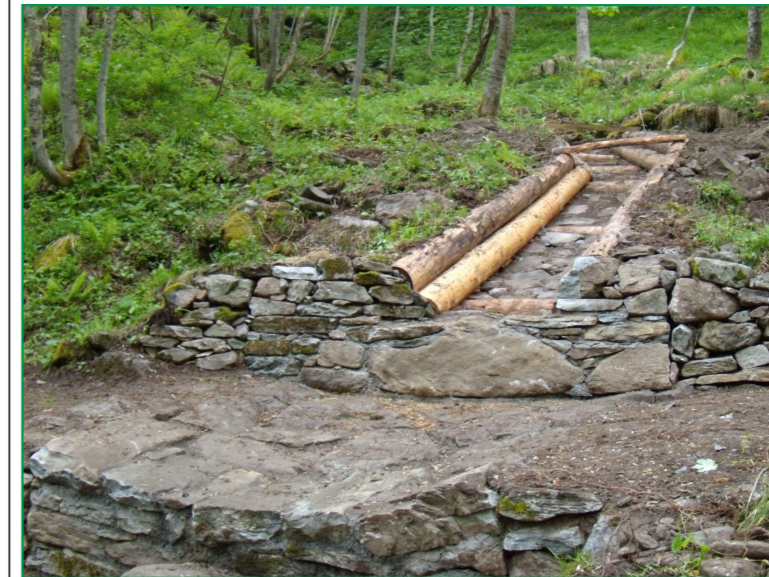
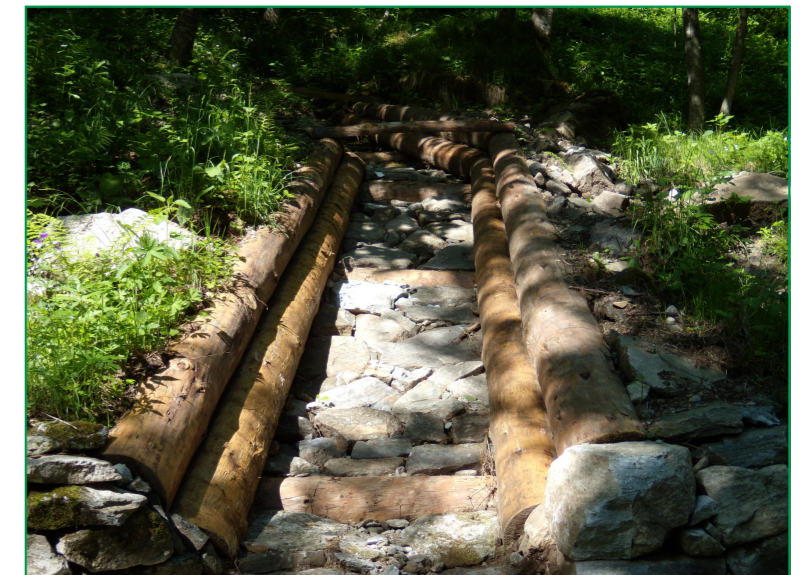
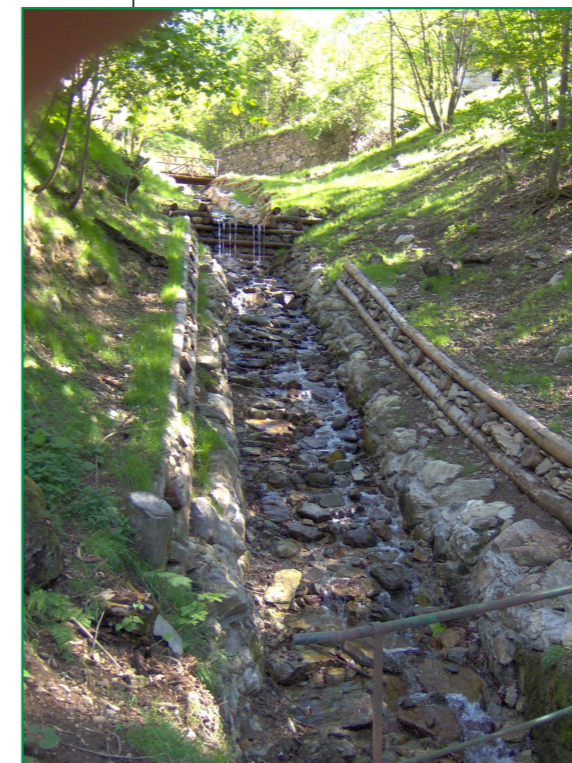
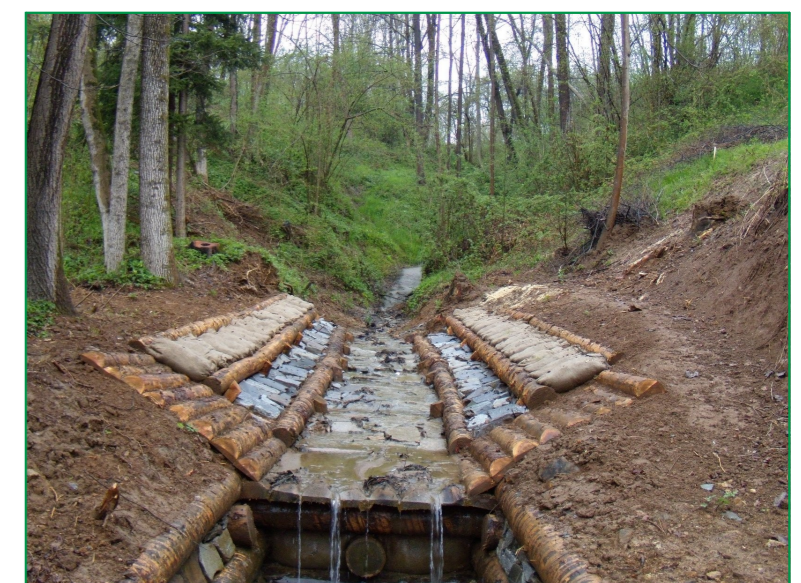
ESEMPI FOTOGRAFICI DI CANALETTE, CUNETTONI E TAGLIA ACQUE
