REGIONE PIEMONTE - PROVINCIA DI VERCELLI
COMUNE DI CERVATTO

Messa in sicurezza delle risorse idriche ed ambientali
del territorio comunale. Frazioni.
C.U.P. E67H22000210001

PROGETTO ESECUTIVO

RELAZIONE SPECIALISTICA DEL PROGETTO:
RELAZIONE GEOLOGICA
e GEOTECNICA

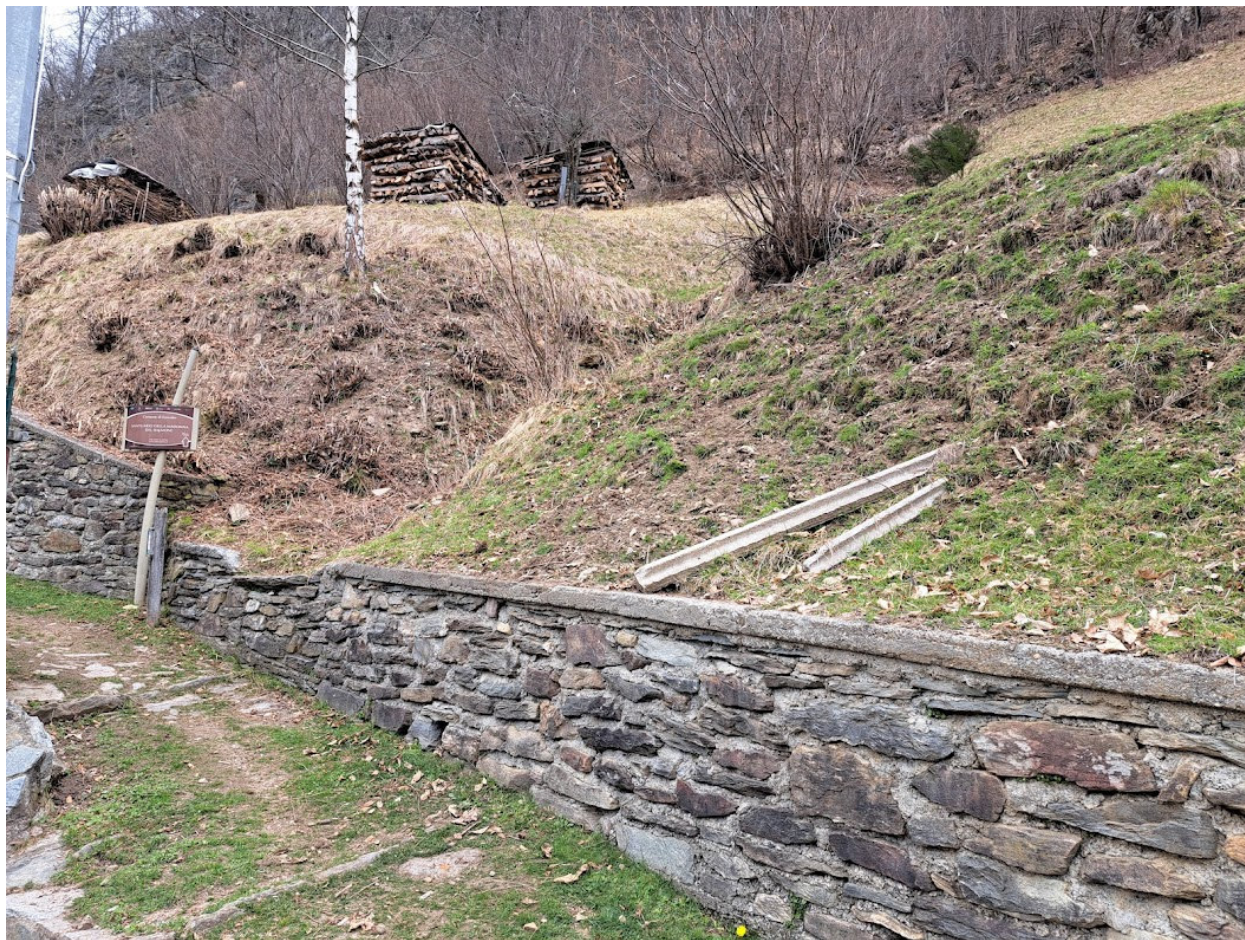
FOTO 1 – Panoramica parziale del settore preso in esame

Con specifico riguardo al settore preso in esame, lo stesso si colloca in corrispondenza del bivio posto tra l'asse viario per Taponaccio e quello per Oro Negro (vedasi FOTO 1). Il versante si presenta generalmente acclive ed il suo sostegno è garantito dalla presenza delle diffuse murature a gravità. In superficie sono presenti assi di drenaggio scolpiti dalle acque di dilavamento del pendio.

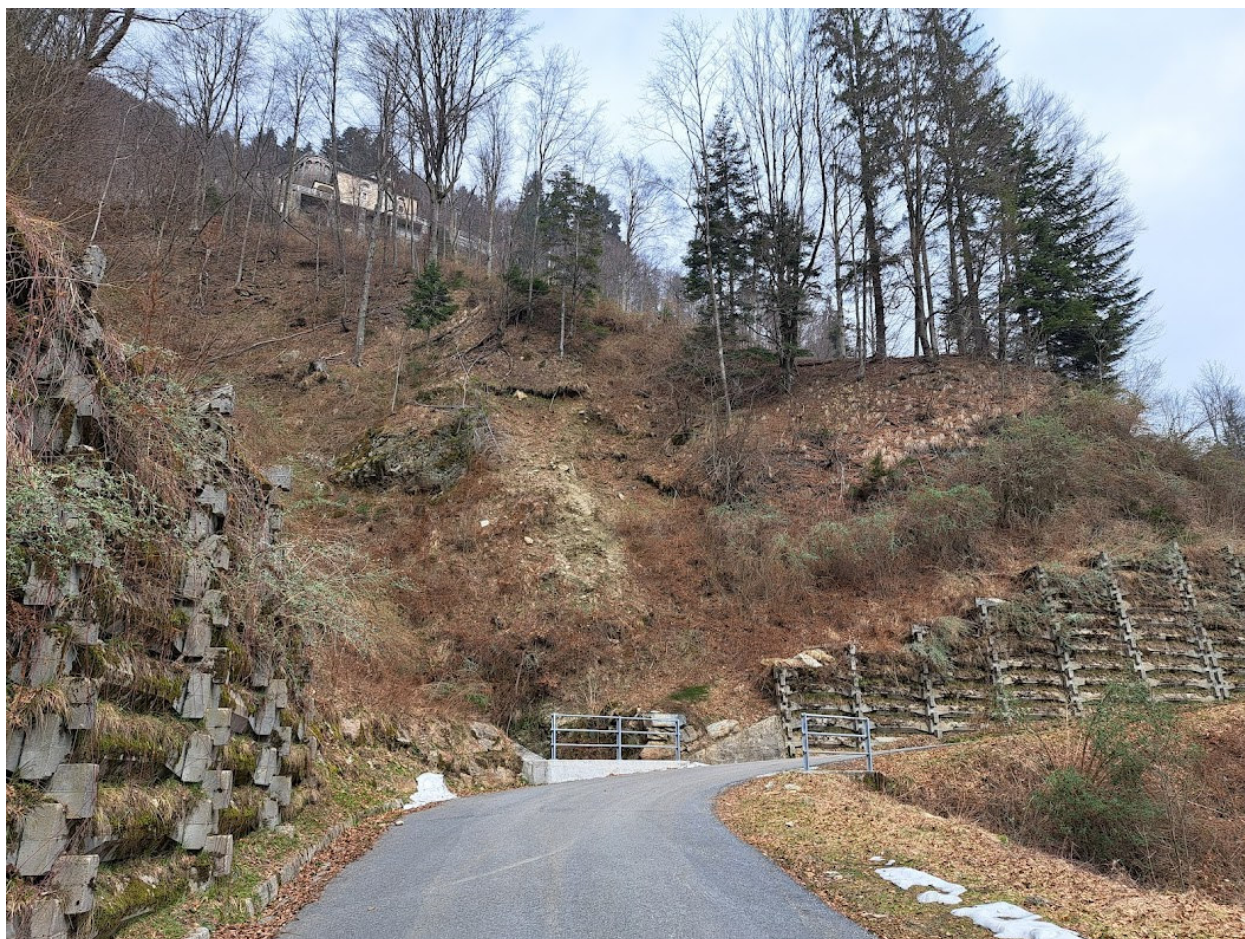
FOTO 2 – Aspetto del pendio instabile

Il settore sede di interesse si colloca in corrispondenza del settore superiore del tracciato stradale, in corrispondenza del fianco sinistro dell'incisione, soggiacente al primo tornante in discesa (vedasi

FOTO 2). L'assetto morfologico si presenta assai aspro, con diffusa decorticazione della superficie del suolo.

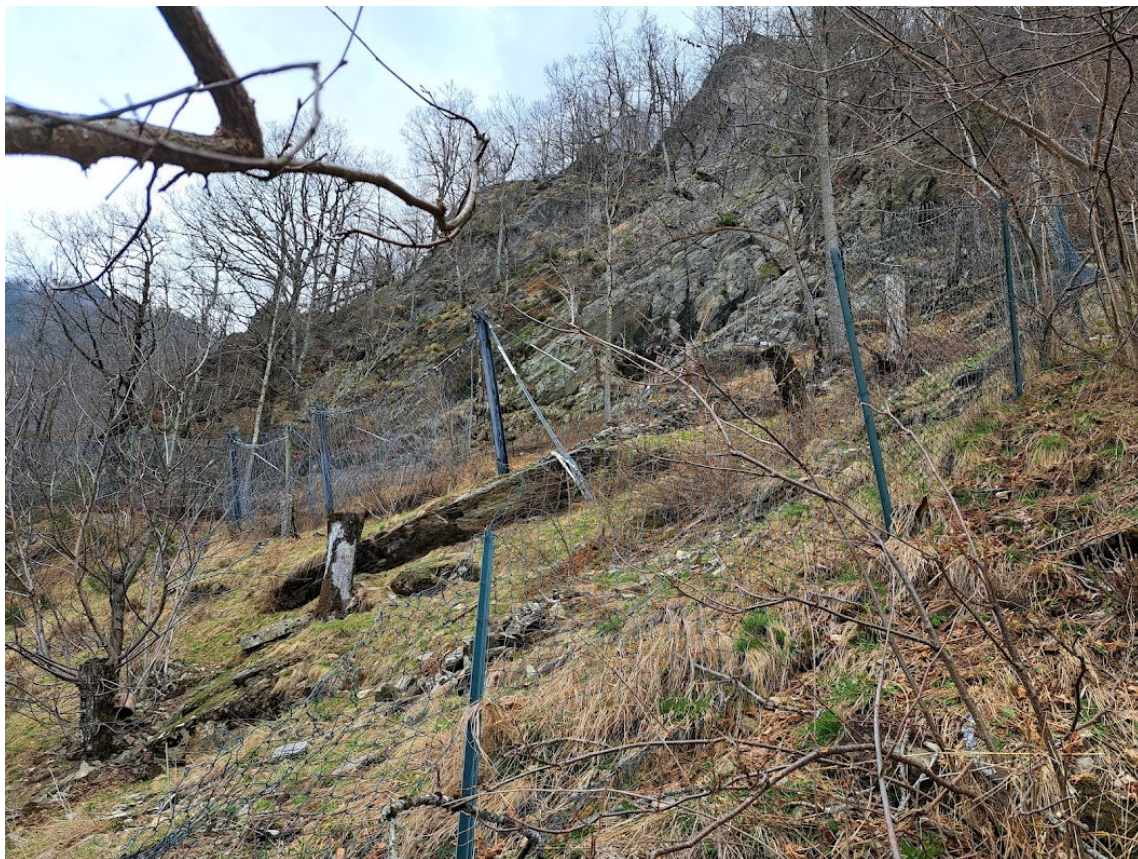
FOTO 3 – Panoramica base scarpata con opere di difesa esistenti

Per la messa in sicurezza nei confronti dei crolli pregressi, sono state realizzate nel corso degli ultimi 20 anni opere di difesa passiva, rappresentate da barriere paramassi (vedasi FOTO 3), estese per complessivi 210 m tra le frazioni Giavina e Cadvilli.

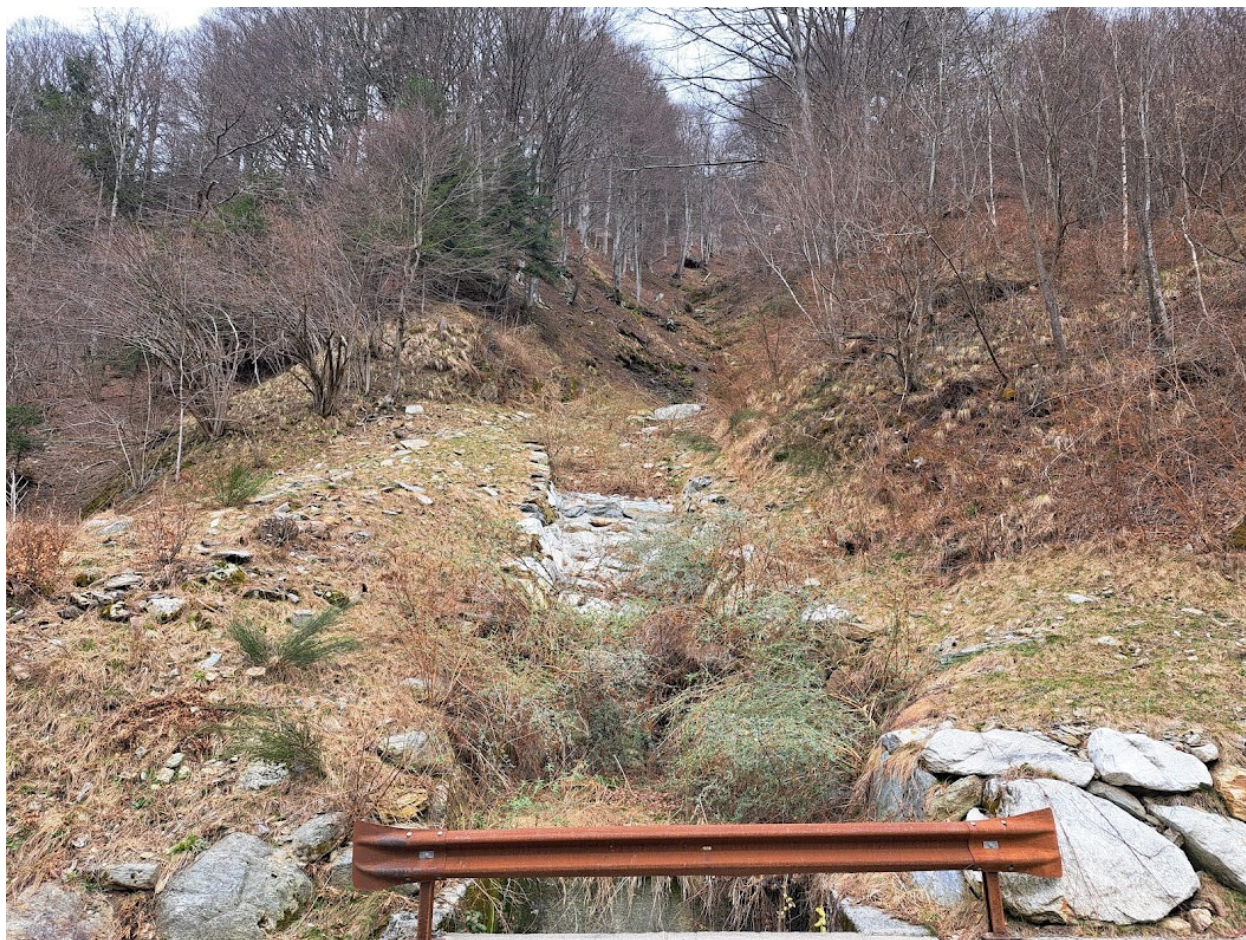
FOTO 4 – Panoramica base scarpata con opere di difesa esistenti

imprese rispetto all'involuppo generale, caratterizzate da profilo assai acclive, per le quali sono state già attuate opere di messa in salvaguardia, le quali necessitano ora dei necessari interventi manutentivi (vedasi FOTO 4).

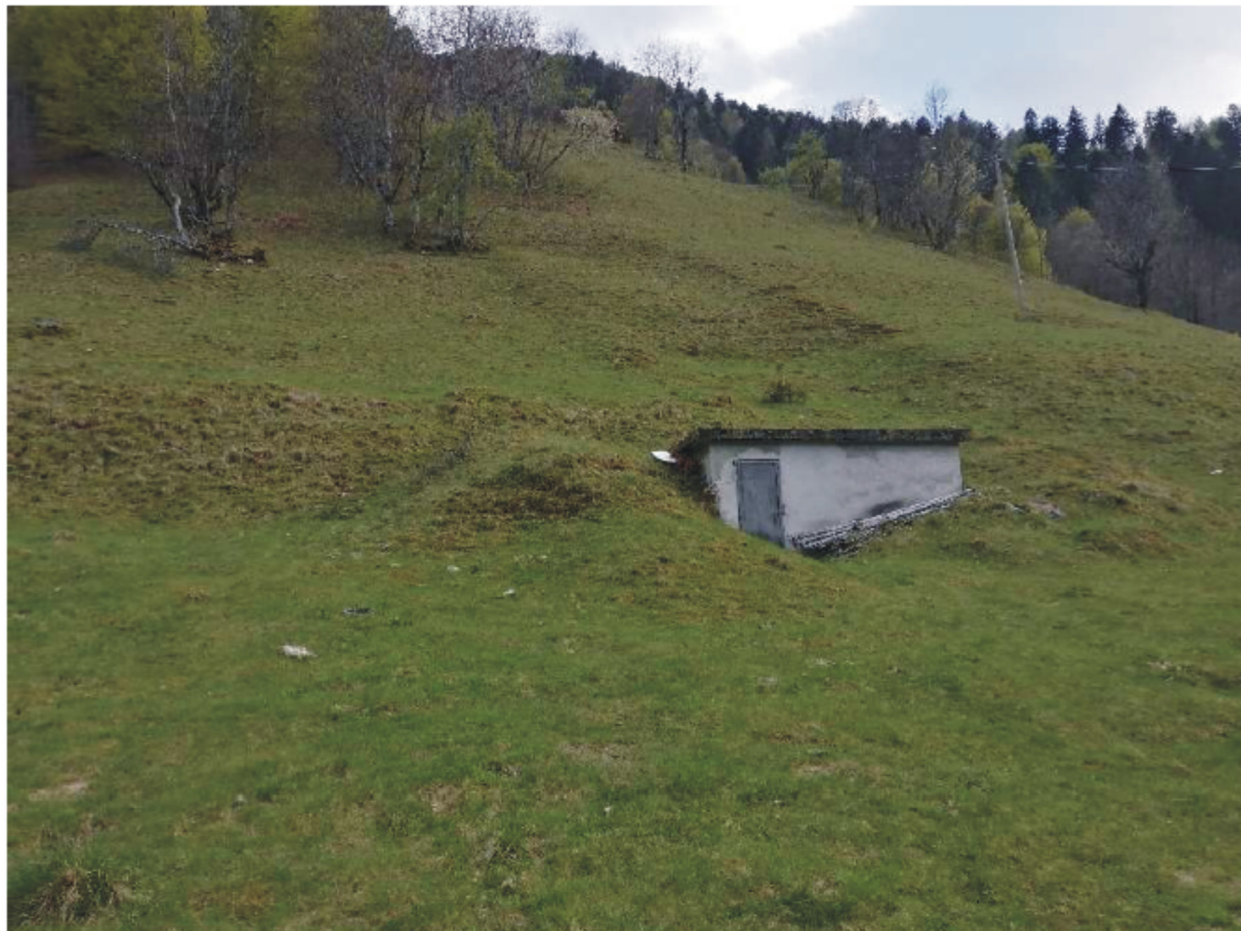
FOTO 5 – Panoramica settore sede della vasca attuale

Con specifico riguardo al settore in esame, lo stesso si colloca in buona sostanza a monte dell'abitato frazionale, intorno a quota 1.060 m, ad interessare area prativa debolmente acclive, posta presso la testata di un asse drenante, afferente al corso del Rio Crasola, in corrispondenza della sommità del fianco sinistro del medesimo.
